Vehicle info

Make	BMW	Gearbox	Automatic
Model	X1 xDrive18d (F48)	Fuel type	Diesel
Mileage	182,909	kW	110
VIN	WBA31AD0205V39018	cc	1,995
First registration date	9/27/2022	Customer	BMW Austria Leasing GmbH Minderwertgutachten

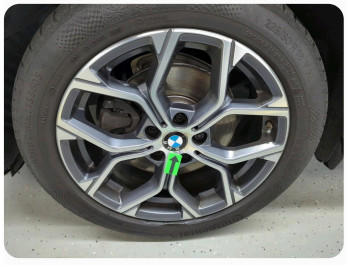
5 | Alloy rim RL bitone/polychrome

Damage type	Scratch(es)
Repair mode	Repair
Cause	Use/wear

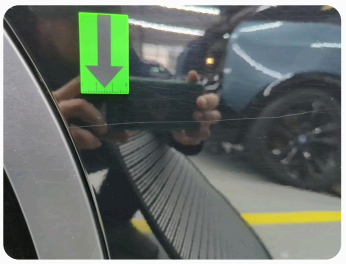
10 | Bonnet

Damage type	Paint measurement
Repair mode	No repair
Cause	Use/wear

Comments: +Wellig

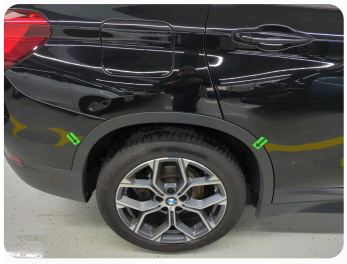
17 | Door RR

Damage type	Scratch(es)
Repair mode	No repair
Cause	Use/wear

Comments: Polierbar
