Bewertungsgutachten

Kennzeichen **M GP2053** **FIN** **VR3KAHPY4SS068484**

Leasingrückläufer	M GP2053
Auftraggeber	Mobility Concept GmbH, Grünwalder Weg 34, 82041 Oberhaching
Ihr Auftrag vom	19.10.2026, telefonisch
Besichtigung	29.10.2026 um 12:00 Uhr Hapitec GmbH, Zülpicher Str. 150, 52349 Düren

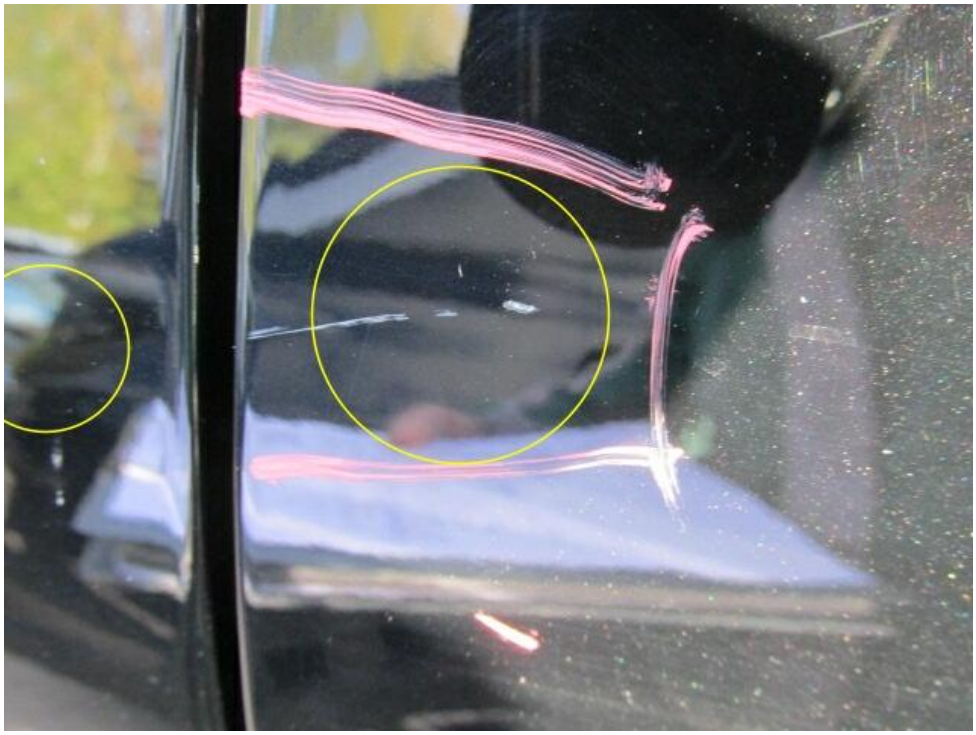
Bild 10 : WSS gerissen

Bild 11 : Türe hinten links und Seitenwand hinten links tief verschrammt

Türe hinten links und Seitenwand hinten links tief verschrammt, instandsetzen (Bild 11); WSS gerissen, erneuern (Bild 10); Blende Stoßfänger verschrammt, erneuern (Bild 12, 13); Laderaum verschmutzt, reinigen (Bild 14, 15); Wartung fällig (Bild 16).
