BMW X1 Diesel - 2019

Vehicle information

Summary of damages

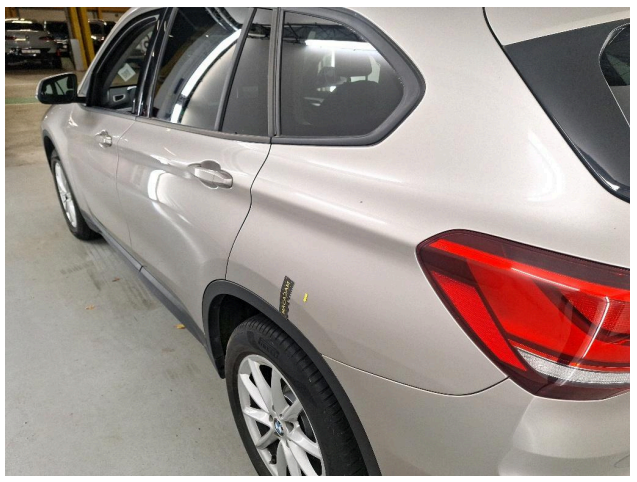
Left
rear wing dent(s) - Paintless dent repair
