Besichtigungsdatum: 17.09.2026
Protokollnummer: 48073399
Erstellt durch: Paula Busch
Besichtigt durch: Demir

W1A4533911K476252

Angaben zum Fahrzeug

Zustandsbericht

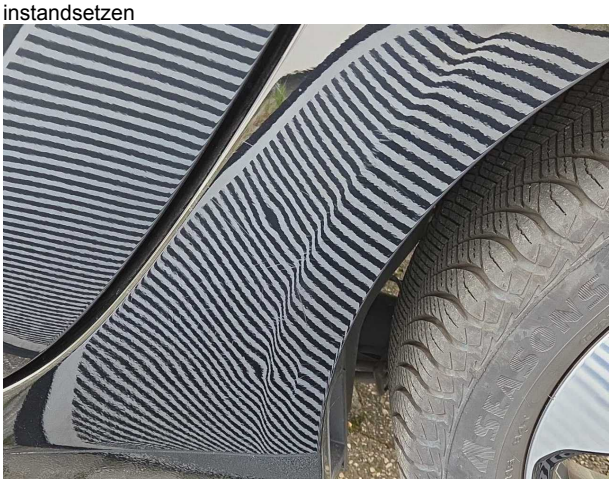
Beschädigung #2: Seitenwand links: Seitenwand - Delle(n) - sanft instandsetzen

Beschädigung #5: Kotflügel rechts: Kotflügel rechts - Kratzer - instandsetzen

Beschädigung #6: Karosserie: Karosserie (Seitenwand und Tür rechts) - beschädigt - instandsetzen und lackieren

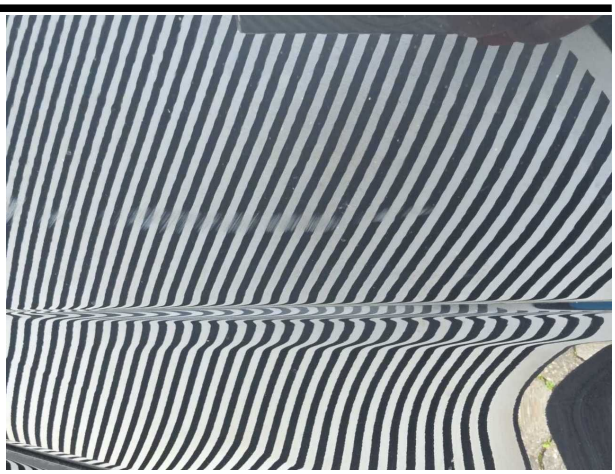
Beschädigung #6: Karosserie: Karosserie (Seitenwand und Tür rechts) - beschädigt - instandsetzen und lackieren

40-1590 01	RAEDER H AUS-/EINBAUEN	1	4	58.52
1486	AUSSENBLECH TUER R INSTANDSETZEN	1	5*	73.15
2082	SEITENWAND R KPL INSTANDSETZEN	2	18*	263.33

ARB.POS.NR/ LEIT-NR	ARBEITSGANG	2-SCHICHT-UNI MONT-TEILE AUSGEBAUT KLARLACK HART 2-SCHICHT-UNI KLARLACK HART	AW	ARB.- PREIS
98-1841 01	AUSSENBLECH TUER R	EFFEKTSPRITZEN	9	148.96
98-7657 02	SEITENWAND R KPL	REP LACK ST III	19	314.47
98-7956 01	DECKEL LADEANSCHLUSS	EFFEKTSPRITZEN	3	49.65
98-1340 01	VORBEREITUNGSARBEIT FUER ZWEISCHICHT-LACKIERUNG VON EINGEB KAROSSERIETEILEN		14	231.71
98-1620 ZAX	KUNSTSTOFF/METALLTEILE GRUNDIEREN		3	49.65
98-1630 ZAX	KUNSTSTOFF/METALLTEILE FUELLERN		3	49.65
98-1625 ZAX	KUNSTSTOFF/METALLTEILE AUSBESS/SPACHTELN		1	16.55
98-1620 ZAX	TUERBEPLANKUNG V R GRUNDIEREN ERG		1	16.55
98-1630 ZAX	TUERBEPLANKUNG V R FUELLERN ERG		1	16.55
98-1625 ZAX	TUERBEPLANKUNG V R SPACHTELN ERG		3	49.65
