DEKRA-Nr: 0205 / 0100062813 / 2026 / B083459000946 vom 28.10.2026

Bewertungsgutachten

Kennzeichen	**KA MG879E**	**FIN**	**TMAJE812DNJ137353**

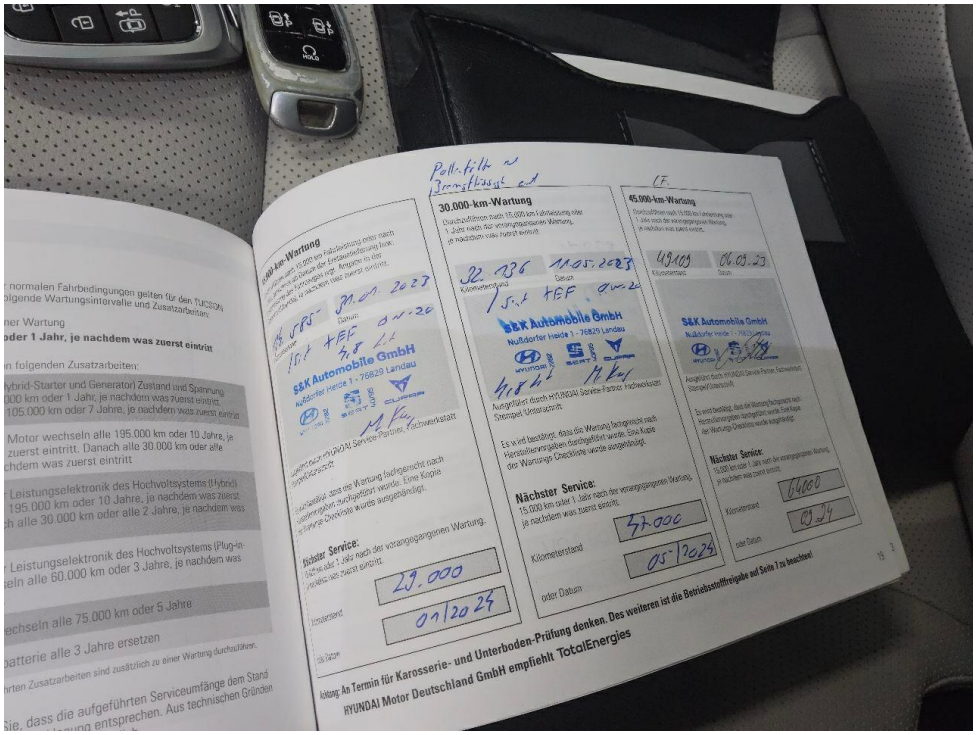
Abgesehen von den beschriebenen Schäden/Mängeln weist das Fahrzeug/Objekt einen, bezogen auf Alter und Nutzung, üblichen Gesamtzustand auf. Der Wartungsnachweis ist lückenhaft. Letzte Wartung erfolgte am 23.10.2026 bei Kilometerstand 201.746.

Bild 9 : Wartungsnachweis

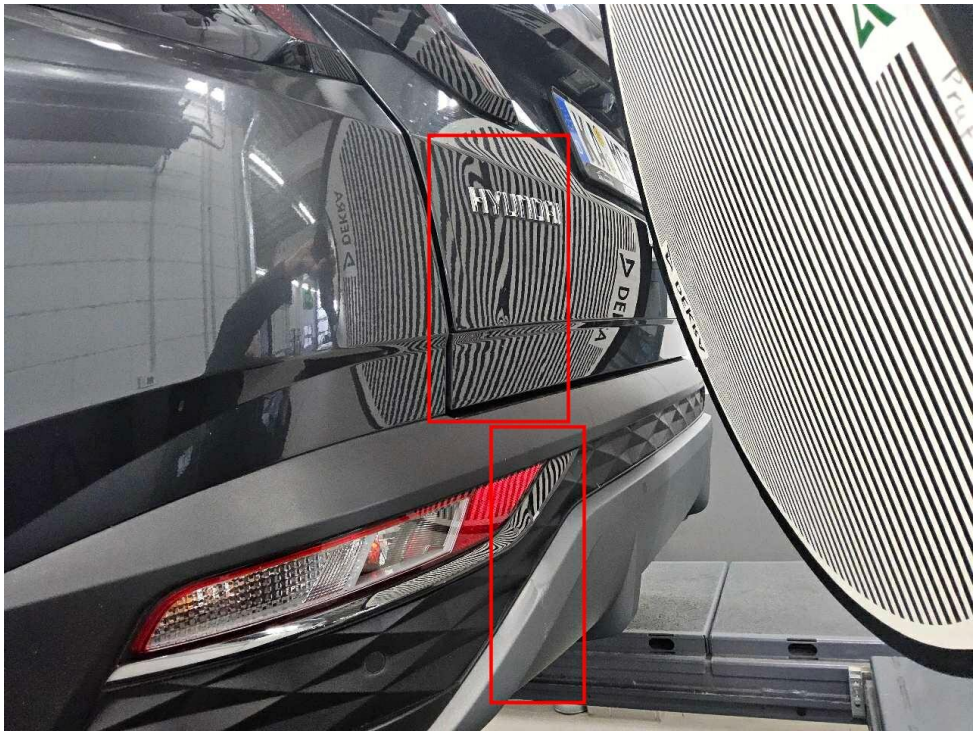
Bild 12 : Heckklappe Rückleuchte gerissen

Bild 13 : Heckklappe Rückleuchte gerissen

Bild 14 : Heckklappe Rückleuchte gerissen

Bild 16 : Heckklappe Rückleuchte gerissen

Wartungsnachweis lückenhaft (möglicherweise Garantieverlust), prüfen und Befund festlegen, Schadenerweiterung möglich; Spiegel rechts Zierblende verkratzt, erneuern (Bild 10, 11); Heckklappe Emblem gerissen, erneuern (Bild 15); Unfallschaden Stoßfänger hinten und Heckklappe, instandsetzen (Bild 17, 18, 19, 20, 21). Türe hinten rechts Reparaturspuren (Minderwert), prüfen und Befund festlegen, Schadenerweiterung möglich (Bild 22, 23, 24). Sommerreifen lose im Fahrzeug montieren (Bild 25). Heckklappe Rückleuchte gerissen, erneuern (Bild 12, 13, 14, 16).

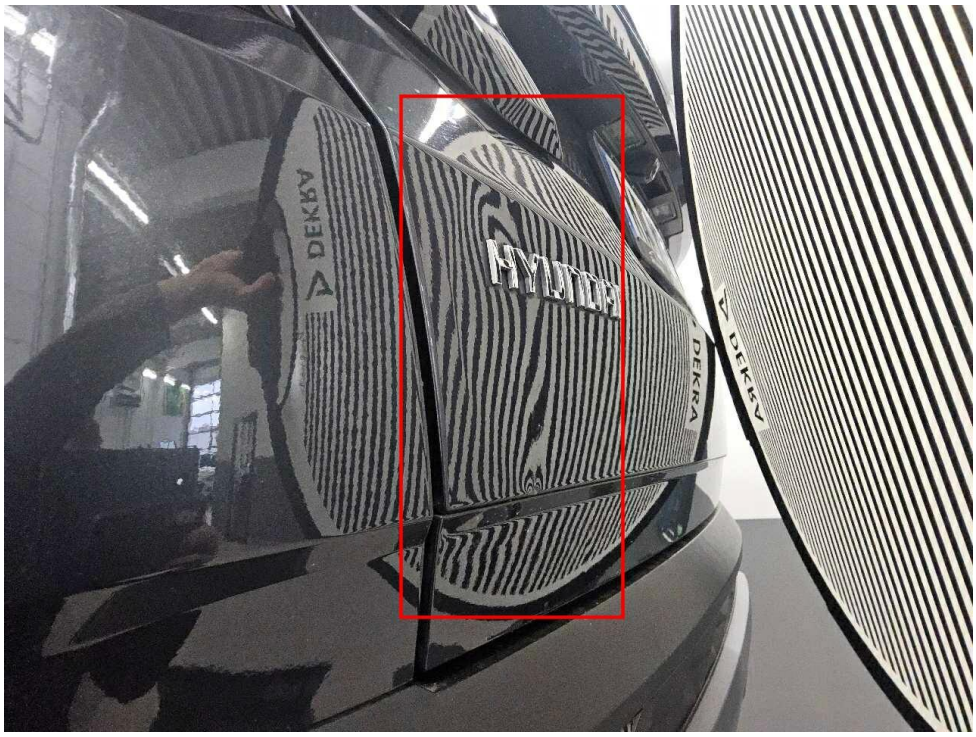
Bild 17 : Unfallschaden Stoßfänger hinten und Heckklappe
