Zustandsbericht

Protokollnummer:	48032859
Auftrags-Nr / Referenz:	21299216
Besichtigungsdatum:	09.10.2026

Hersteller / Modell	BYD ATTO 3 Design		
Kennzeichen	GM-MD 114E	**Vehicle Identification number**	LGXCE4CB4P2028405
Erstzulassung	11.10.2023	**Laufleistung (abgelesen)**	23.070 km
HSN/TSN	2160 / AAB 00002	**Kraftstoffart**	Elektro
Fahrzeugart	Geländewagen	**Antriebsart**	Frontantrieb
Schadstoffklasse	2017/1151	**Getriebe / Anzahl Gänge**	Direktantrieb
Farbe	Rot Metallic	**Besichtigungszustand**	ausreichend
Leistung	65 kW	**Nächste HU**	12/2027
Wartungsheft / Nachweis	vorhanden / vollständig	**Restlauf bis Service**	7.000 km
Letzte Wartung		**Polsterart**	Leder
Vorschaden	Keine Feststellbar	**Polsterfarbe**	Weiß-Blau
Nachlackierung	Feststellbar	**zul. Gesamtgewicht**	2.160 kg
Dokumente	ZB I vorhanden	**Anzahl Halter**	unbekannt
Schlüssel soll/ist	2/2	**Anzahl Sitze / Türen**	5 / 5
Vertragsnummer	50149312	**Re-Import**	Nein

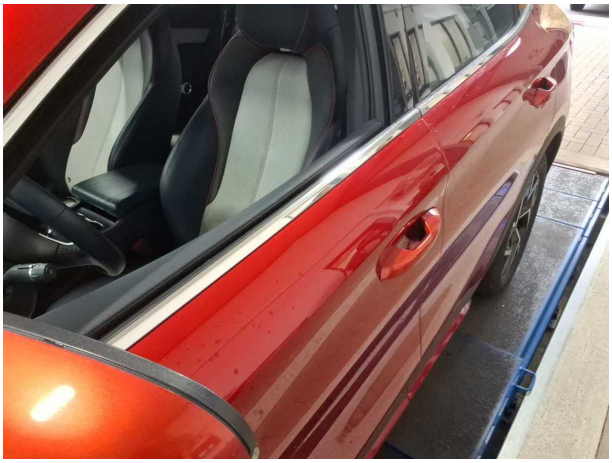
Nr.	Bauteilgruppe	Beschreibung
1	Seitenwand rechts	Einstieg - Delle(n) - sanft instandsetzen
2	Tür hinten links	Tür - Delle(n) - sanft instandsetzen
3	Tür vorn links	Tür - Delle(n) - sanft instandsetzen
4	Tür vorn rechts	Tür - Delle(n) - sanft instandsetzen
5	Tür hinten rechts	Tür - Delle(n) - sanft instandsetzen

Beschädigung #3: Tür vorn links: Tür - Delle(n) - sanft instandsetzen

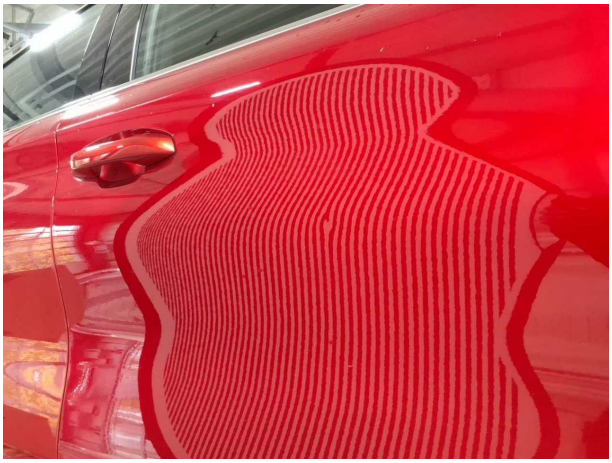
Beschädigung #4: Tür vorn rechts: Tür - Delle(n) - sanft instandsetzen

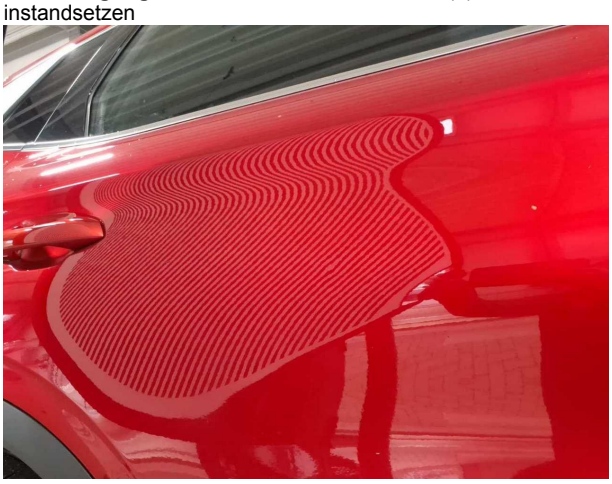
Beschädigung #5: Tür hinten rechts: Tür - Delle(n) - sanft instandsetzen
