LVV Nr	371348
Hersteller	Ford
Model	Kuga
Variante	ST Line X 2.0 EcoBlue
Listenpreis	41.816,80
VIN	WF0FXXWPMFNU61053
Erstzulassungsdatum	1.8.2022
Kennzeichen	TÜ DB120

DEKRA-Nr: 0422 / 059877 / 2026 / B086472000773 vom 27.10.2026

Zustandsbericht / Minderwertgutachten

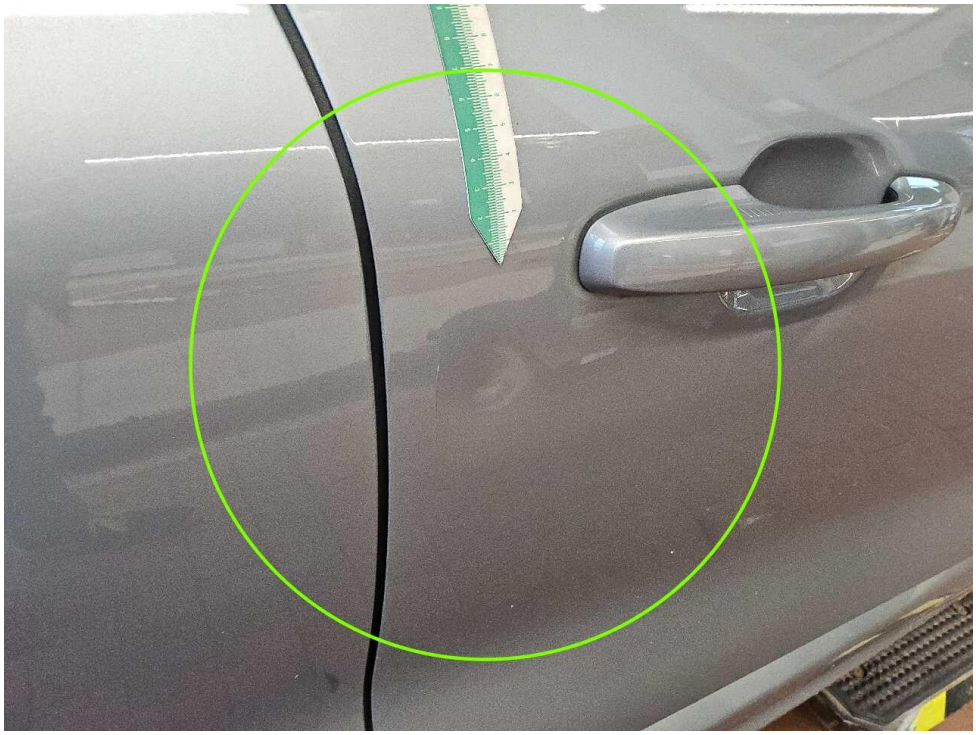
Bild 14 : Tür vorne rechts eingedellt und verschrammt

Bild 15 : Tür vorne rechts eingedellt und verschrammt

1. Tür vorne rechts eingedellt und verschrammt, lackieren mit Lackaufbau (Bild 14, 15)
2. Heckklappe oberhalb verschrammt und eingedellt, lackieren mit Lackaufbau
3. Motordämmatte Tierbiss, erneuern (Bild 18, 19, 20)
4. Bremsscheiben hinten Korrosion, erneuern (Bild 23, 25)

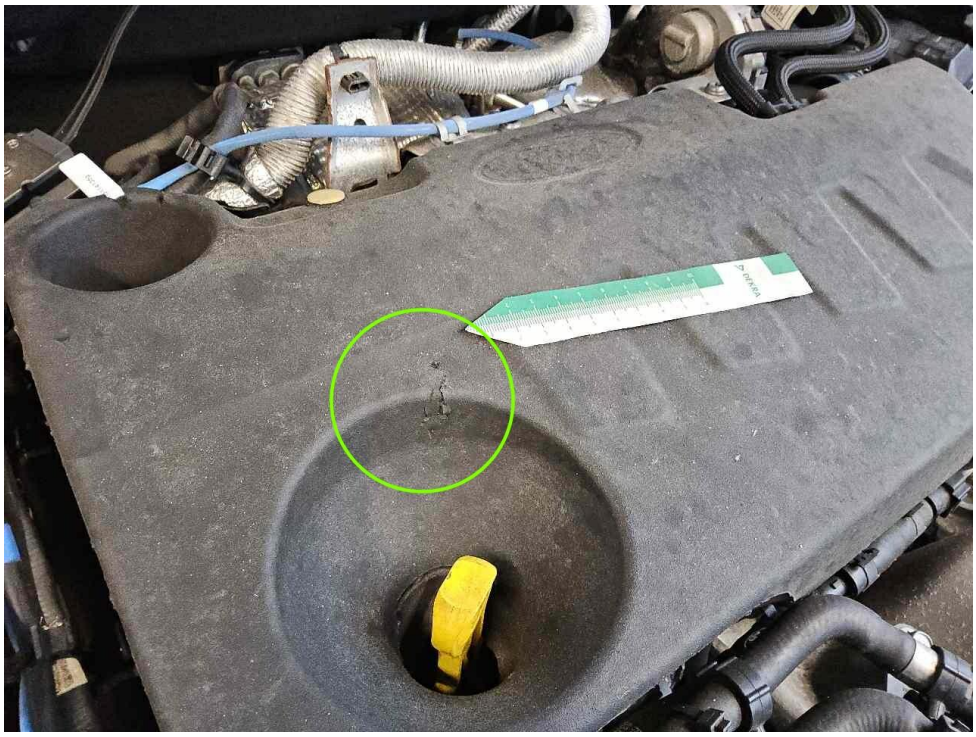
Bild 16 : Heckklappe verschrammt und eingedellt

Bild 17 : Heckklappe verschrammt und eingedellt

Bild 18 : Motordämmatte Tierbiss

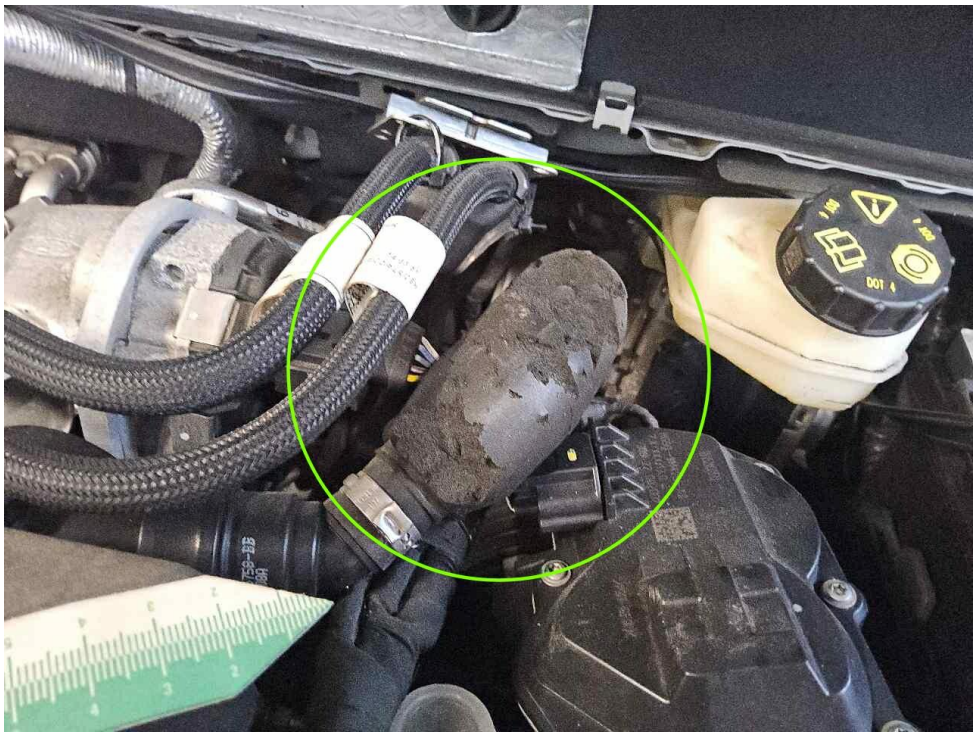
Bild 19 : Motordämmatte Tierbiss

Bild 20 : Motordämmatte Tierbiss

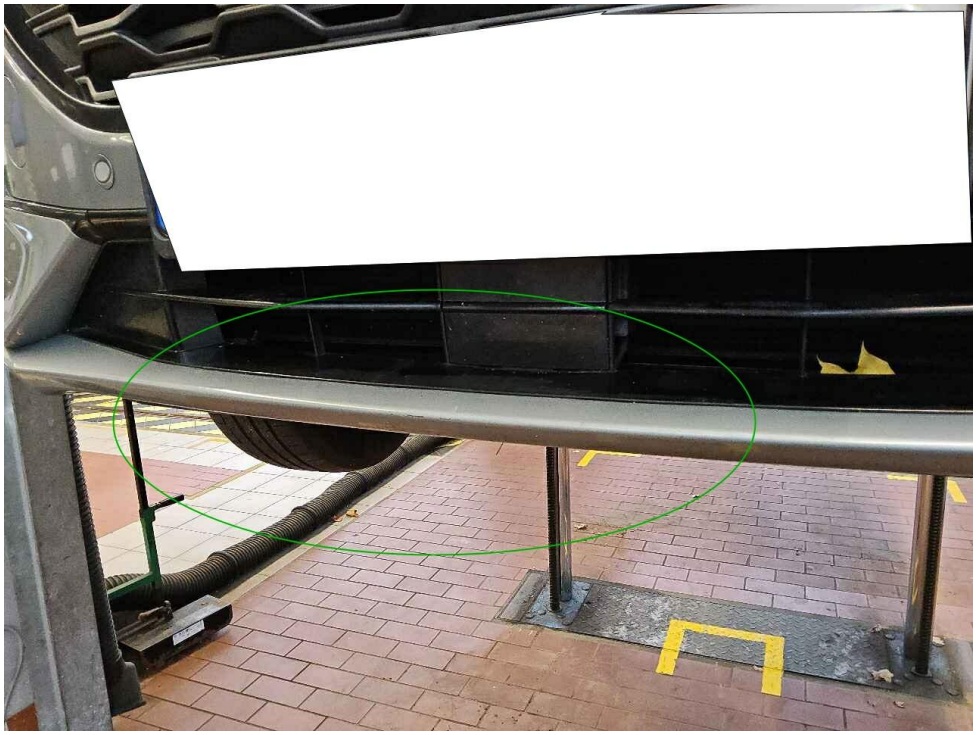
Bild 21 : Stoßfänger vorne zerkratzt

Bild 22 : Stoßfänger vorne zerkratzt

Stoßfänger vorne zerkratzt, (Bild 21, 22)
Scheinwerfer vorne links zerkratzt, (Bild 26, 27)
Scheinwerfer vorne rechts zerkratzt, (Bild 28, 29)
Außenspiegel rechts zerkratzt, (Bild 30)

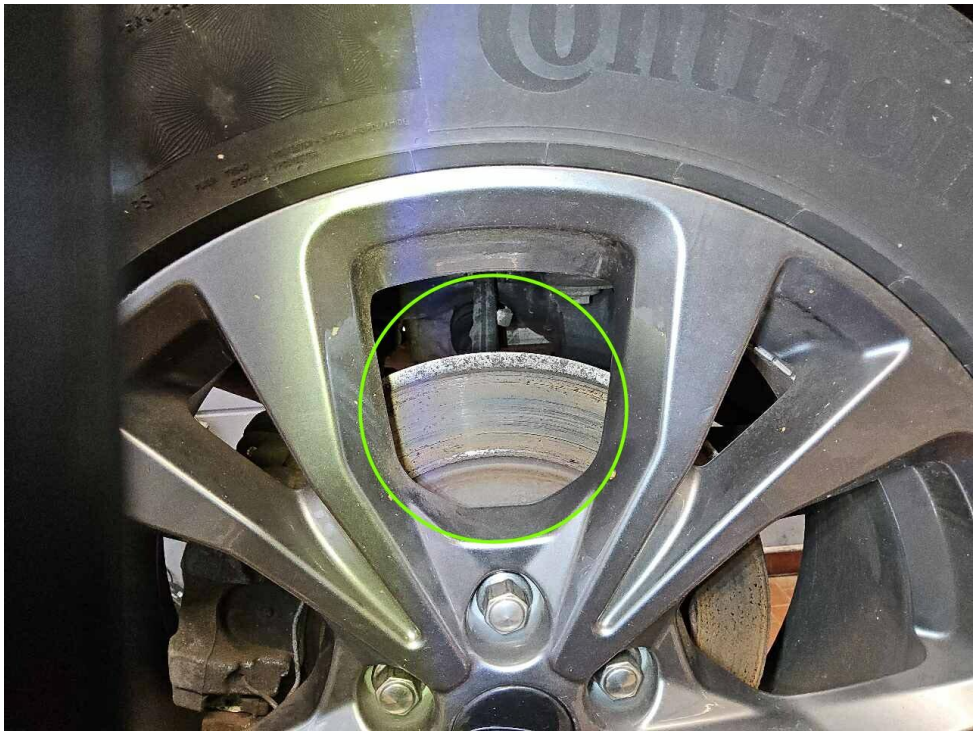
Bild 23 : Bremsscheiben hinten Korrosion

Bild 24 : Bremsscheiben hinten Korossion

Bild 25 : Bremsscheiben hinten Korrosion
