Verkaufsgutachten

Vorgang	
Ihr Auftrag vom	14.10.2026 durch Raiffeisen-Impuls Fuhrparkmanagement GmbH & Co. KG
Besichtigungsort	36272 Niederaula, Industriestraße 11
Besichtigungsdatum	21.10.2026
Referenznummern	0002048717

Fahrzeugident.-Nr.	**WVWZZZAAZMD021308**		
Fahrzeugart	PKW - Schrägheclimousine	**Farbton / Lackart**	Pure White / Uni
Hersteller	VW	**Nächste HU**	keine Angabe
Typ / Verkaufsbez.	up! 1.0	**Laufleistung abgelesen**	38.257 km
Erstzulassung	05.05.2021	**Emissionsklasse / CO2**	Euro 6d / 100 g/km
Getriebe / Gänge	Manuell / 5	**Sitzplätze / Türen**	4 / 4
Achsen / angetrieben	2 / 1	**Anzahl Besitzer**	unbekannt
Motorart	Reihenmotor / Benzin	**Hubraum / Nennleistung**	999 ccm / 48 KW
Antriebsart	Frontantrieb

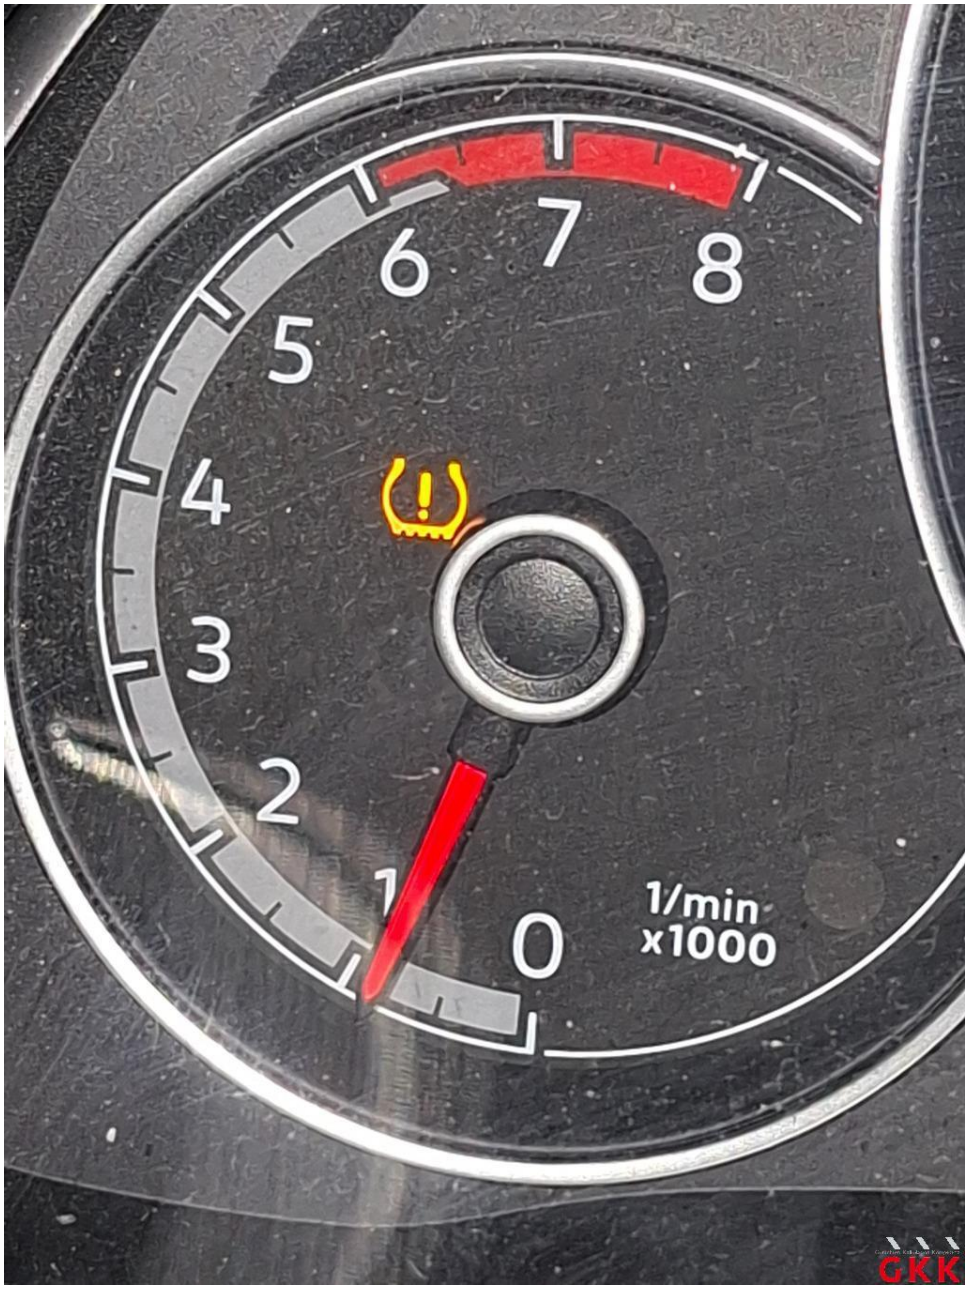
Interieur (Angaben ohne MwSt.)	Reparaturkosten	MW
Fußmatte(n) vorne links, fehlt, ersetzen (Bild 16)	25,00 €	25,00 €
Kombiinstrument Reifendruckkontrolle, aktiv, auslesen / prüfen (Bild 17, Bild 18)	31,90 €	31,90 €

Bild 18 Kombiinstrument, Reifendruckkontrolle, aktiv, auslesen / prüfen

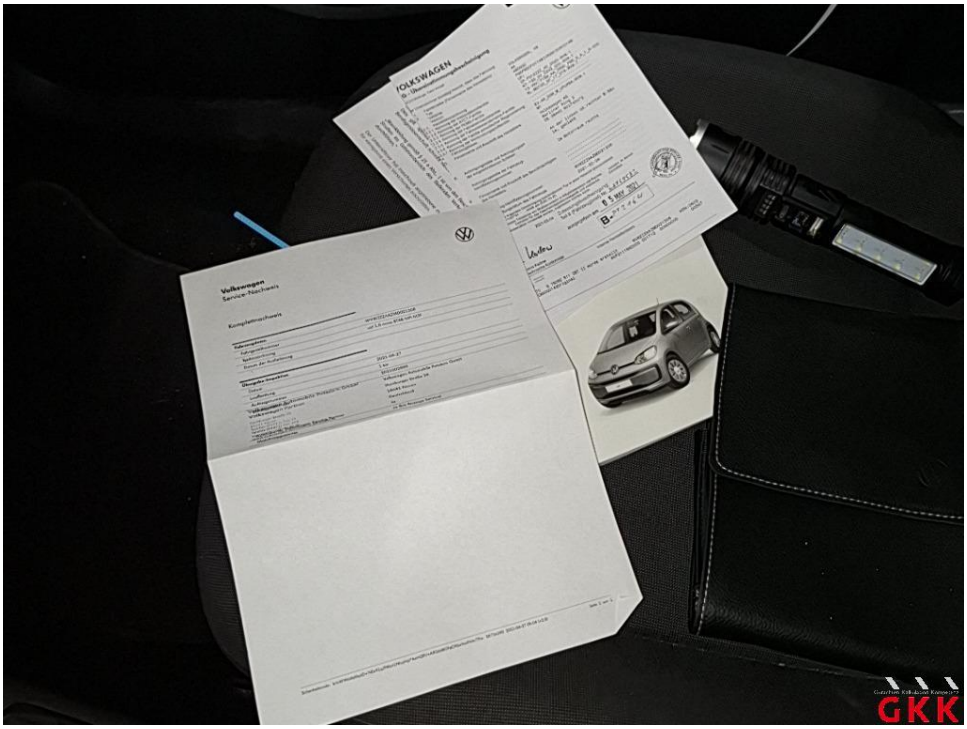
Sonstiges (Angaben ohne MwSt.)	Reparaturkosten	MW
HU (Hauptunters.) PKW / Transporter, kein gültiger Nachweis vorhanden, durchführen (Bild 19)	132,77 €	132,77 €
Inspektion groß Kleinwagen, kein gültiger Nachweis vorhanden, durchführen (Bild 20, Bild 21, Bild 22)	617,42 €	617,42 €
Fahrzeug außen, Anhaftungsspuren, aufbereiten (Bild 33, Bild 34)	159,52 €	159,52 €
Fahrzeug innen, verkratzt und verschmutzt, aufbereiten (Bild 23, Bild 24, Bild 25)	159,52 €	159,52 €

Bild 19 HU (Hauptunters.), PKW / Transporter, kein gültiger Nachweis vorhanden, durchführen

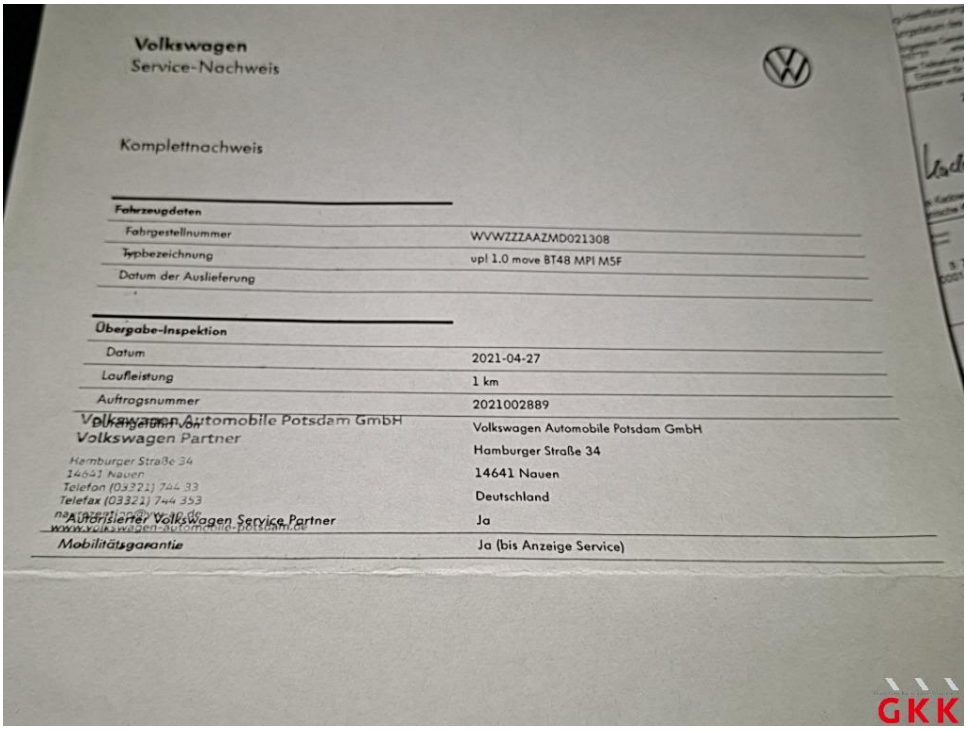
Bild 20 Inspektion groß, Kleinwagen, kein gültiger Nachweis vorhanden, durchführen

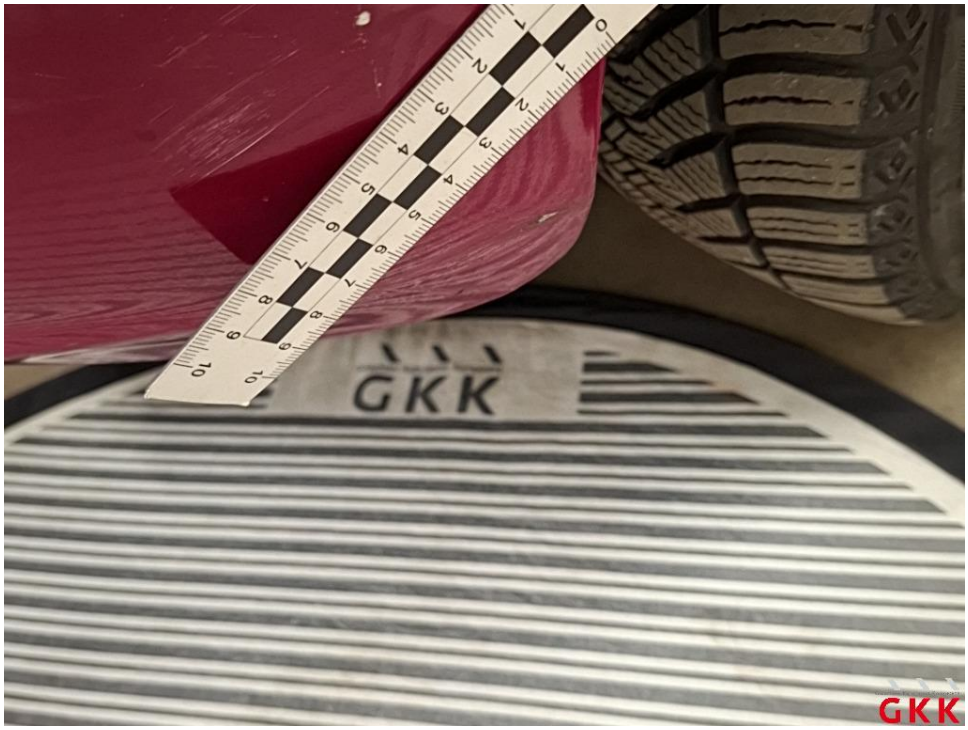
Front (Angaben ohne MwSt.)	Reparaturkosten	MW
Stoßfänger vorne Verkleidung -lackiert-, verkratzt, lackieren (Bild 27, Bild 28, Bild 29)	725,45 €	435,27 €
Motorhaube, Steinschlag, Gebrauchsspur	0,00 €	0,00 €
Frontscheibe mit Regensensor und Frontkamera, Steinschlag und Kratzer, Gebrauchsspur	0,00 €	0,00 €

Bild 28 Stoßfänger vorne, Verkleidung -lackiert-, verkratzt, lackieren

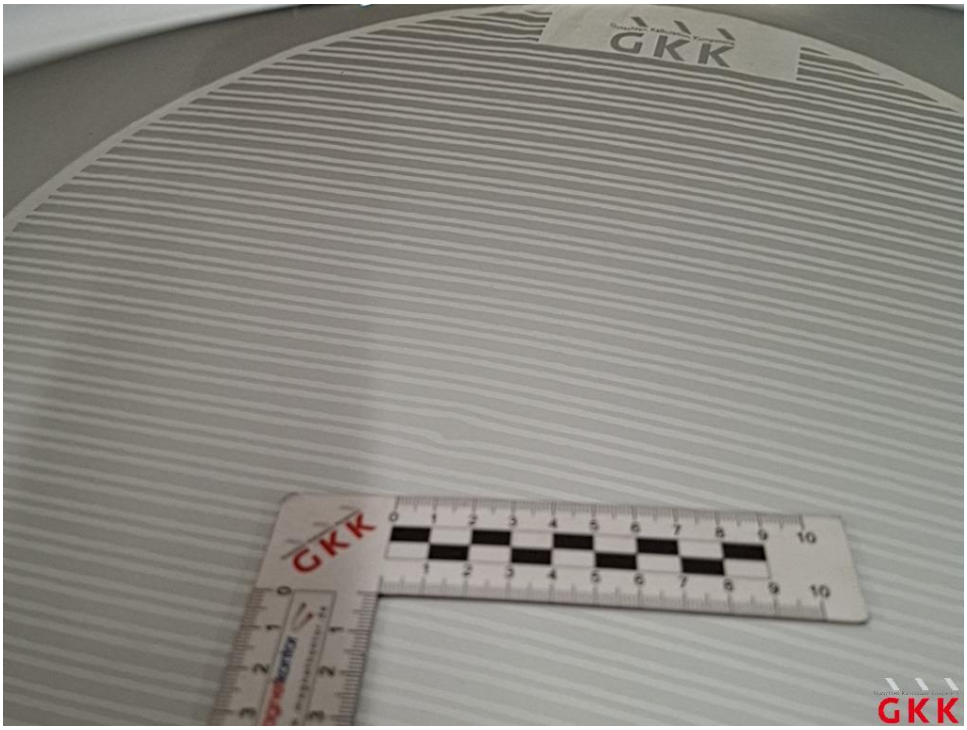
Dach (Angaben ohne MwSt.)	Reparaturkosten	MW
Dach, beschädigt, kalt drücken (Bild 30, Bild 31, Bild 32)	80,00 €	80,00 €

Bild 30 Dach, beschädigt, kalt drücken

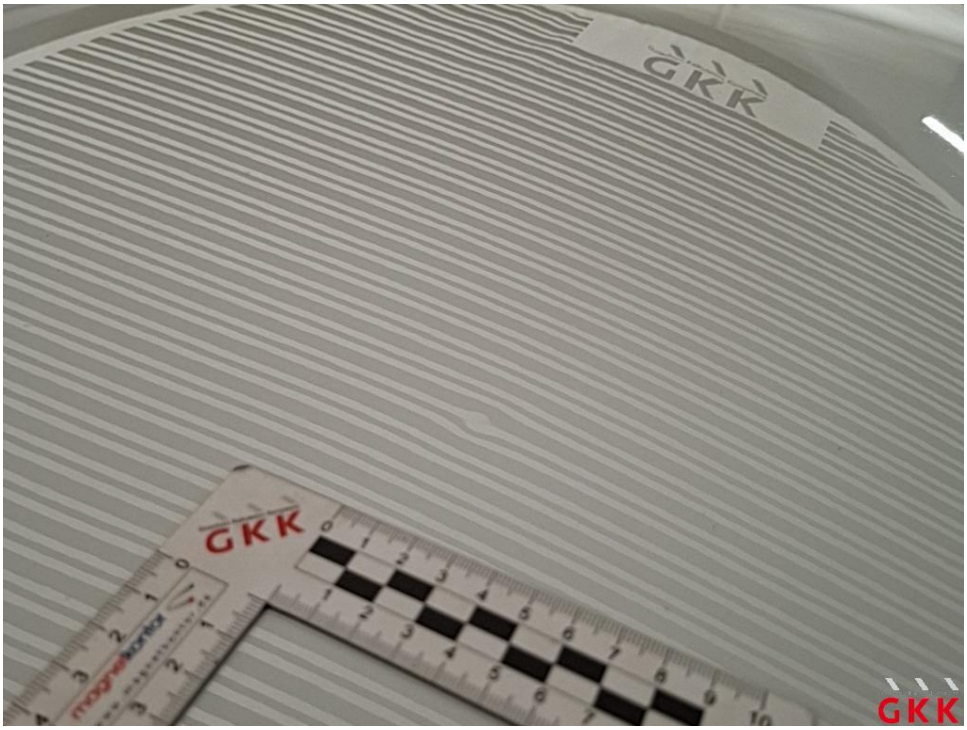
Bild 32 Dach, beschädigt, kalt drücken

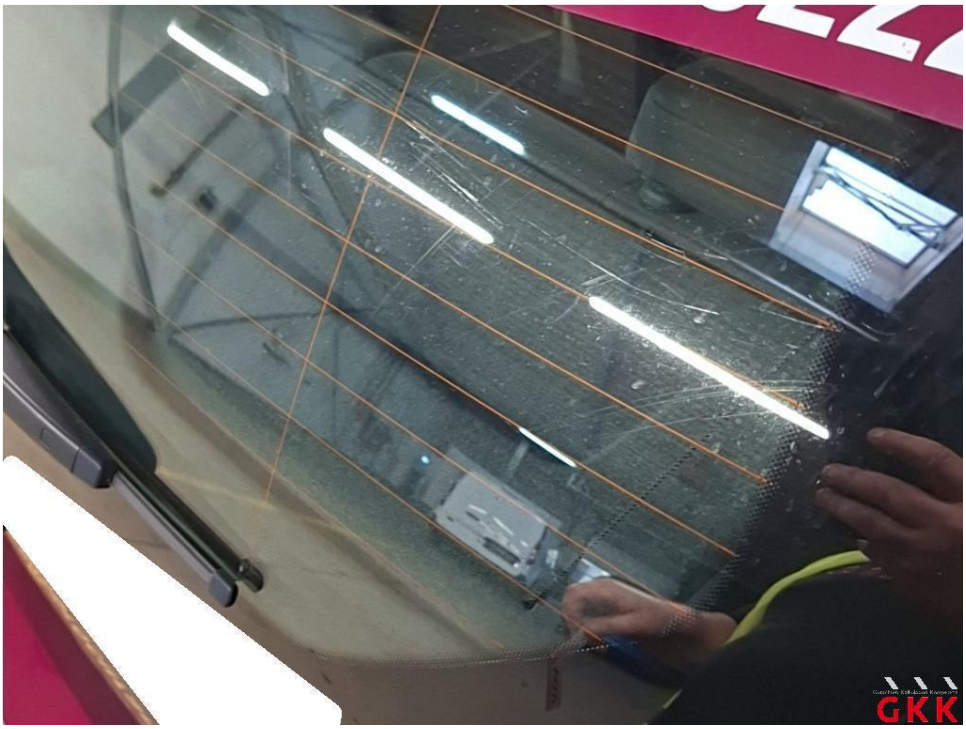
Heck (Angaben ohne MwSt.)	Reparaturkosten	MW
Heckscheibe, verkratzt, ersetzen (Bild 35, Bild 36, Bild 37)	787,80 €	787,80 €
Stoßfänger hinten Verkleidung -lackiert-, verkratzt, Gebrauchsspur	0,00 €	0,00 €

Bild 35 Heckscheibe, verkratzt, ersetzen

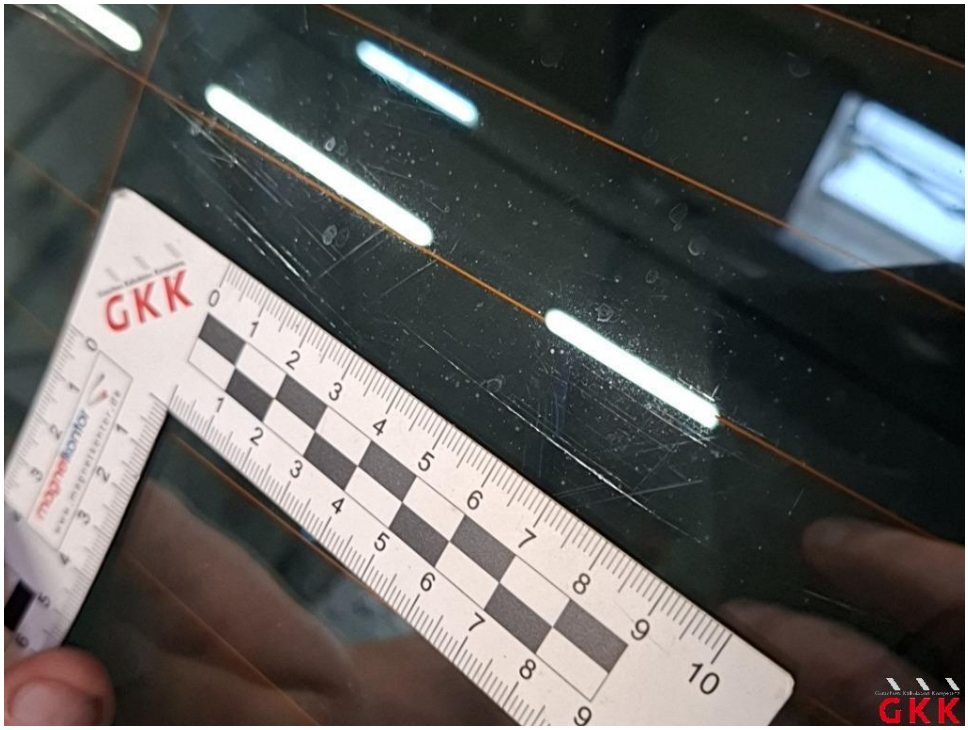
Bild 36 Heckscheibe, verkratzt, ersetzen

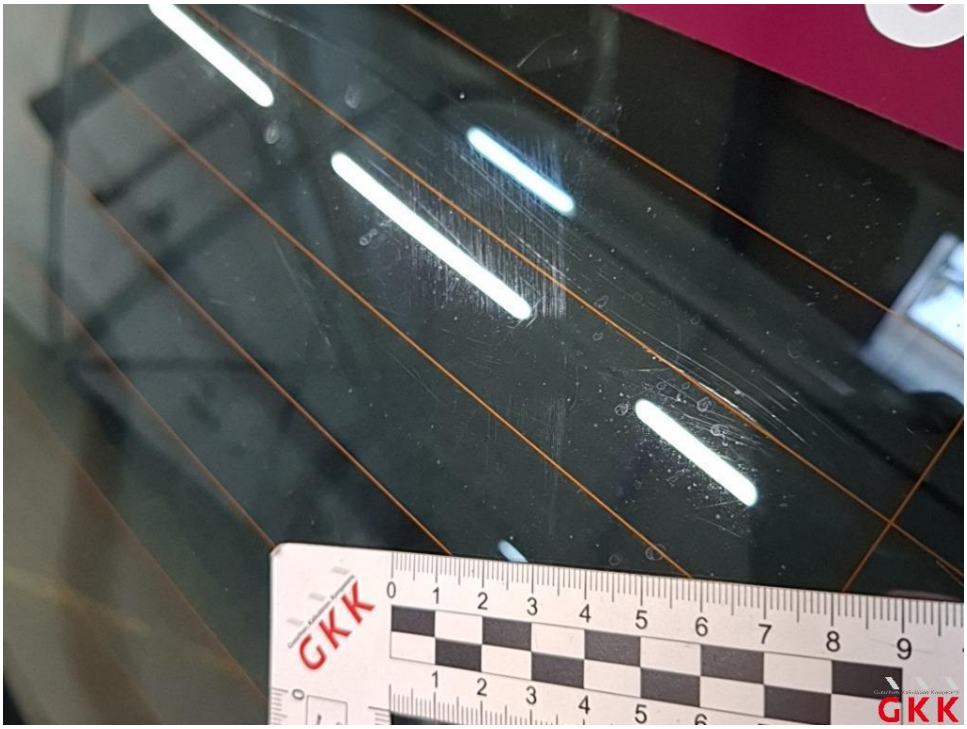
Bild 37 Heckscheibe, verkratzt, ersetzen
