Historial del Vehiculo -9153-NDK

Informe de tasación

BMW X1
XDRIVE25E

VIN	WBA21EF0005341456
Primera matriculación	8/7/2025
Kilometraje del vehículo	44.103 km

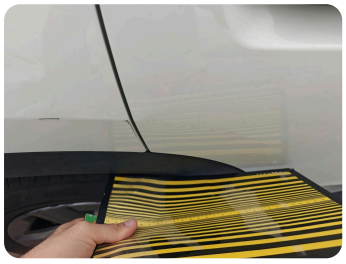
16 | Aleta Tras Dr

Tipo de daño	Golpe(s) y arañazo(s)
Modo de reparación	Reparar + Pintar

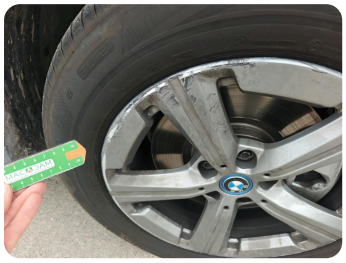
26 | Llanta Alu Tras Dr

Tipo de daño	Rayado
Modo de reparación	Importe
