Zustandsbericht

Kunde :	**Allane SE HCBE**		
Berichtsnummer :	**0000000951446-DE926**	**Amtl. Kennzeichen :**	**OF-BE79E**
Referenznummer:	**31273466**

Kia EV6 (CV)(2021->) Basis 2WD

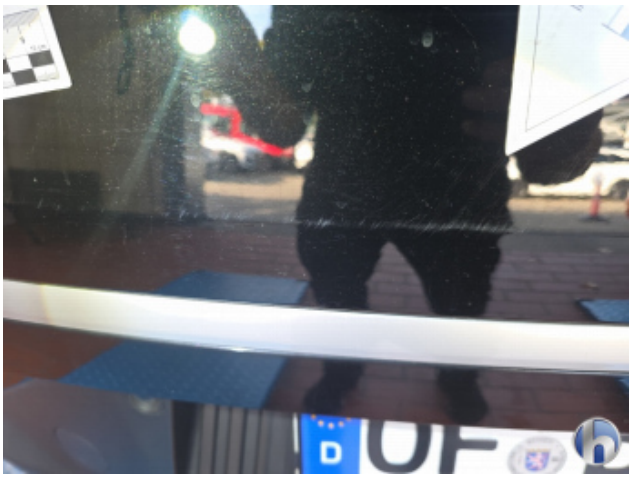
1. Dachrahmen - Links
Verätzung - Aufbereiten / Polieren

2. Heckklappe
Kratzer - Lackieren

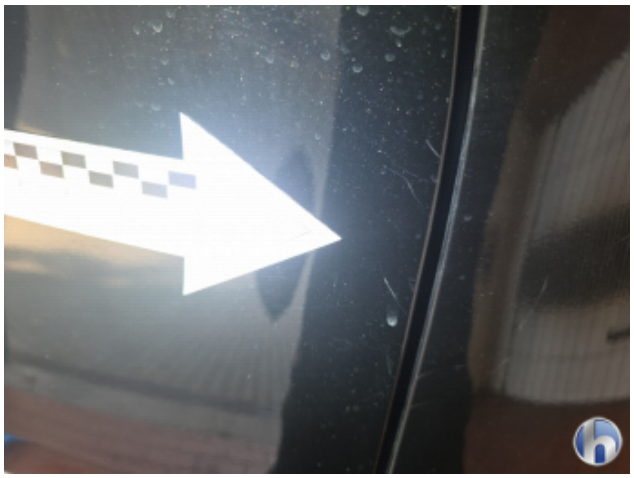
2. Heckklappe
Kratzer - Lackieren

3. Tankklappe
Öffnet Nicht - Instandsetzen

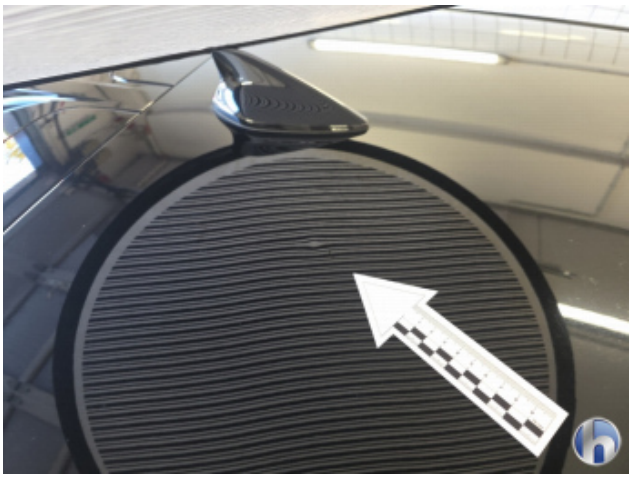
3. Tankklappe
Öffnet Nicht - Instandsetzen

4. Seitenwand - Hinten - Rechts
Kratzer Tief Bis Grundierung - Smart Repair

5. Dach
1 Delle - Sanft Instandsetzen

6. Motorhaube
Verätzung - Aufbereiten / Polieren

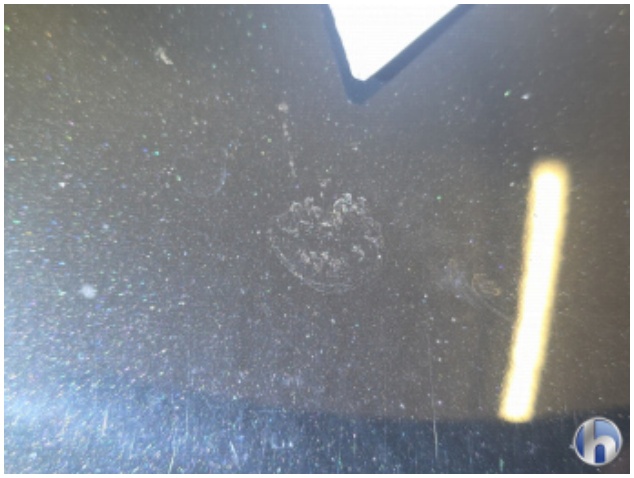
6. Motorhaube
Verätzung - Aufbereiten / Polieren

8. Leuchte
Beschädigt - Erneuern
