DEKRA-Nr: 0542 / 035135 / 2026 / B090136000484 vom 23.10.2026

Zustandsbericht/Minderwertgutachten-Leasing

Erstzulassung	14.10.2025	Letzte Zulassung	14.10.2025
Fahrzeugart	PKW	Hersteller	PEUGEOT
Marke	PEUGEOT	Typ / Verkaufsbez.	308 SW Hybrid 145e-DSC6 Style
Aufbauart	Kombi	Türen	4
Sitzplätze	5	Fahrzeug-Ident.-Nr.	VR3FRHPY6SY579170
HSN / TSN	2525 / ADK	Schlüssel-Nr.	10423202
Km-Stand abgelesen	16075	Nächste HU §29 StVZO	10 / 2028
Energiequelle / Kraftstoff	Hybr.Benzin/E	Zylinderanzahl	/
Leistung (kW)	100	Hubraum (ccm)	1199
Schadstoffklasse:	EURO6;WLTP;EB;PI/CI;M, N1, N2	Antriebsart	Frontantrieb
Getriebe / Gänge	Automatik / 6	Felgen	Leichtmetall
Farbe	TYPE HABILLAGE EXTERIEUR METALLISEE VERNIS	Polster / Farbe	Stoff / Anthrazit

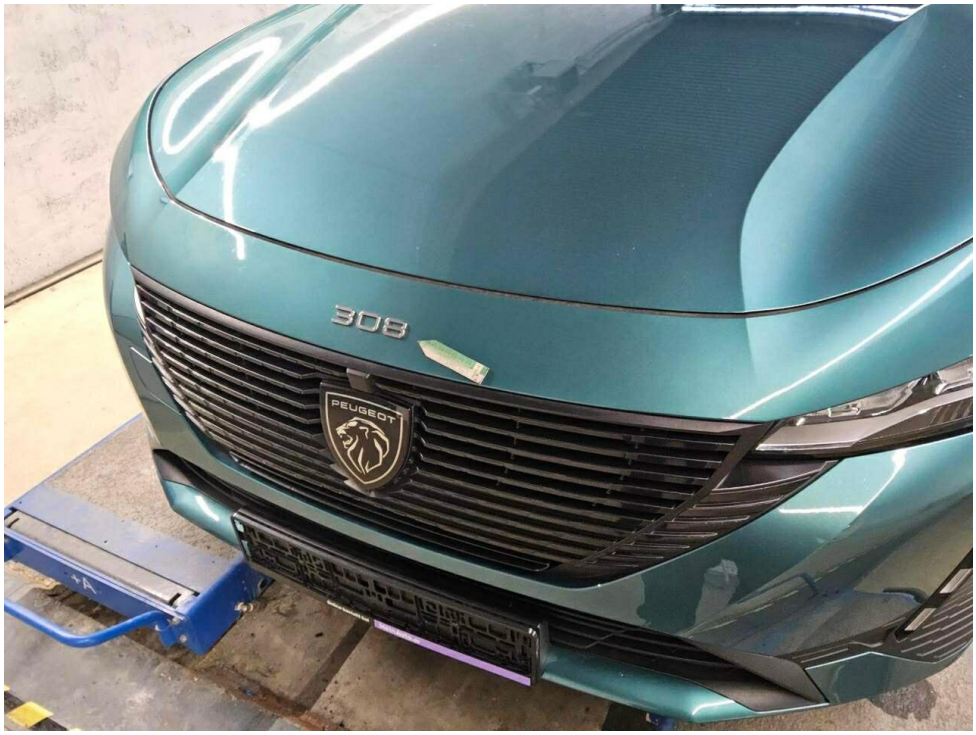
Bild 13 : Stoßfänger vorne Lackierung, Steinschlag, Gebrauchsspur

Bild 14 : Stoßfänger vorne Lackierung, Steinschlag, Gebrauchsspur

Bild 15 : Motorhaube Lackierung, Steinschlag, Gebrauchsspur

Bild 16 : Motorhaube Lackierung, Steinschlag, Gebrauchsspur

Bild 17 : Dach Lackierung, zerkratzt, Gebrauchsspur

Bild 18 : Dach Lackierung, zerkratzt, Gebrauchsspur

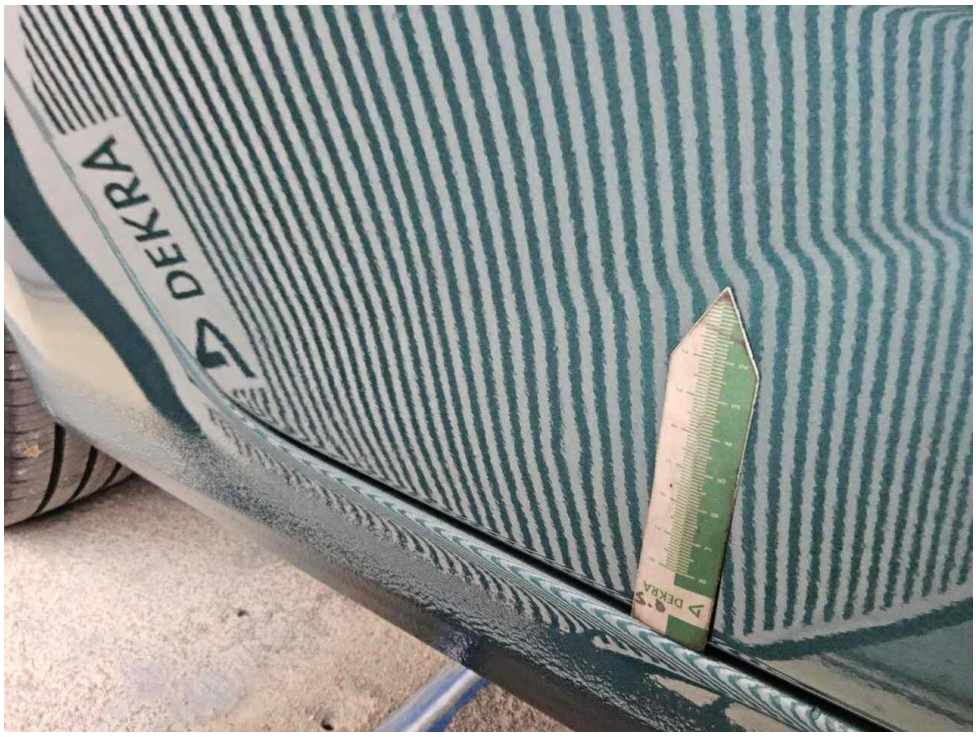
Bild 22 : Frontscheibe, Steinschlag, Gebrauchsspur

Bild 23 : Tür hinten rechts, eingedellt, Gebrauchsspur

Bild 24 : Tür hinten rechts, eingedellt, Gebrauchsspur

Tür hinten links, eingedellt, Gebrauchsspur
Dach Lackierung, zerkratzt, Gebrauchsspur
Motorhaube Lackierung, Steinschlag, Gebrauchsspur
Stoßfänger vorne Lackierung, Steinschlag, Gebrauchsspur
Tür hinten rechts, eingedellt, Gebrauchsspur
Frontscheibe, Steinschlag, Gebrauchsspur
