BMW 1 LIMOUSINE (F70)(07.2024->) 120 MILD-HYBRID 125 KW (MOTOR 1,5 LTR. - 115 KW) 5-TÜRIG

VIN: WBA81GE0007S55964

Bewertungsdetails

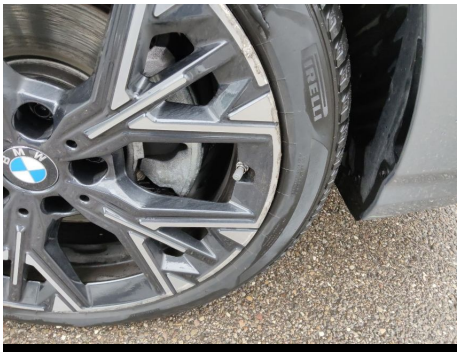
#	Element	Defekt	Korrektur
001	Reifen / Vorne Rechts	Riss	Ersetzen

Reifen / Vorne Rechts / Riss

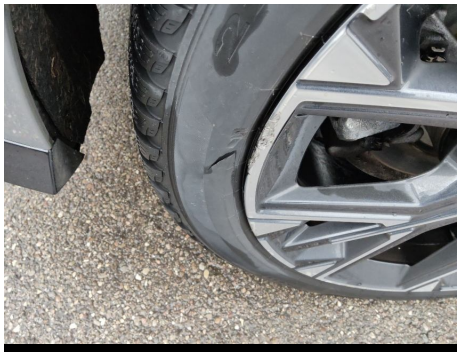
002	Felge / Vorne Rechts	Kratzer	Ersetzen

Felge / Vorne Rechts / Kratzer
