DEKRA-Nr: 0357 / 034735 / 2026 / B085564002509 vom 12.10.2026

Vermarktungsbericht

Erstzulassung	28.10.2022	Fahrzeugart	Personenkraftwagen
Hersteller	Hyundai	Typ / Verkaufsbez.	i10 (AC3)(01.2020->) / i10 1.0 Edition 30+ (EURO 6d)
Aufbauart	Limousine	Fahrzeug-Ident.-Nr.	NLHDN51AANZ151928
HSN / TSN	5984 / ABJ	DAT €uropa-Code®	013450610170001
DAT Marktindex	DE001 6300	Km-Stand abgelesen	44741
Energiequelle / Kraftstoff	Benzin	Zylinderanzahl	/
Leistung (kW)	49	Hubraum (ccm)	998
Schadstoffklasse:	EURO6;WLTP;AP;PI/CI; M, N1 I	Getriebe	Schaltgetriebe /
Felgen	Leichtmetall	Farbe / Farbe	Weiß / Uni / SAW / Weiß

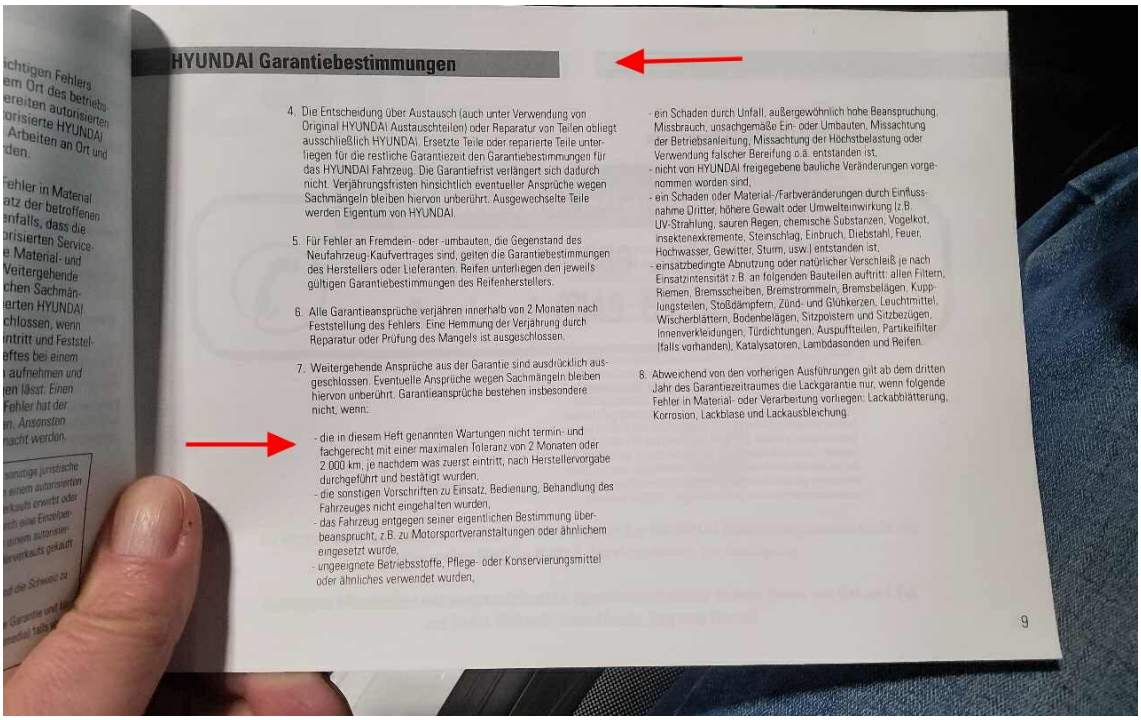
1. Entfall der uneingeschränkten Herstellergarantie (Service km und Zeitintervall überschritten), (Bild 8, 9, 10)
2. Beklebung, entfernen,
3. Felge hinten links, verschrammt, smart repair (Bild 13)
4. Stoßfänger vorne, verschrammt, smart repair (Bild 14)

Bild 8 : Entfall der uneingeschränkten Herstellergarantie (Service km und Zeitintervall überschritten)

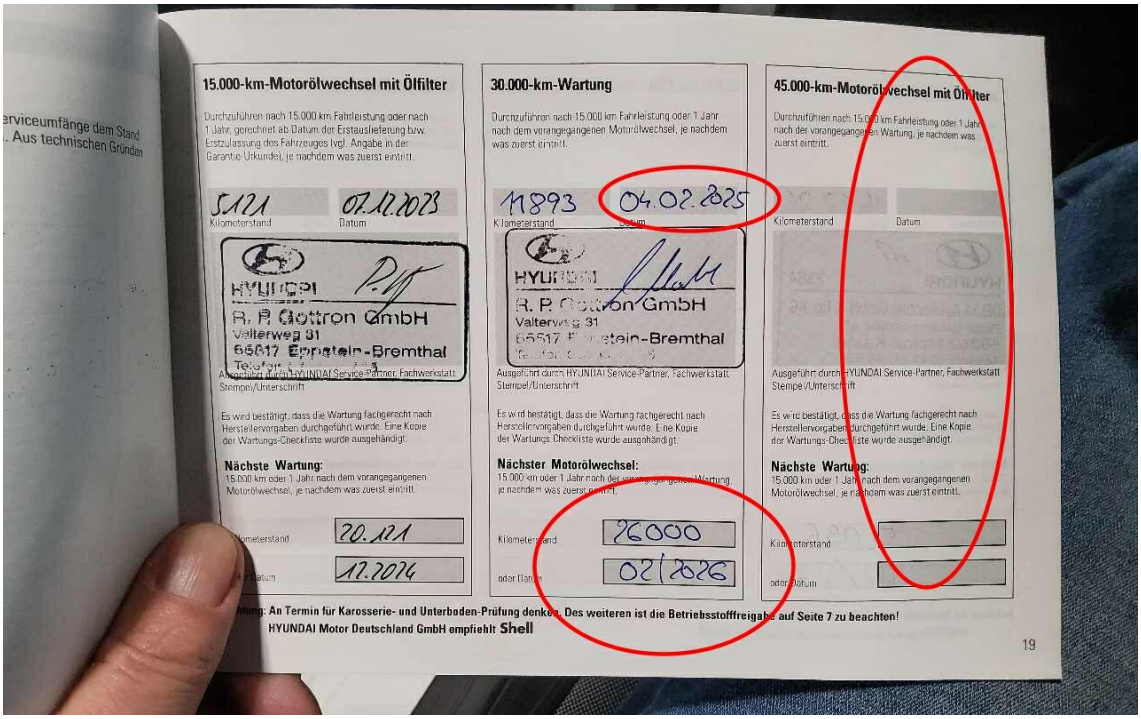
Bild 9 : Entfall der uneingeschränkten Herstellergarantie (Service km und Zeitintervall überschritten)

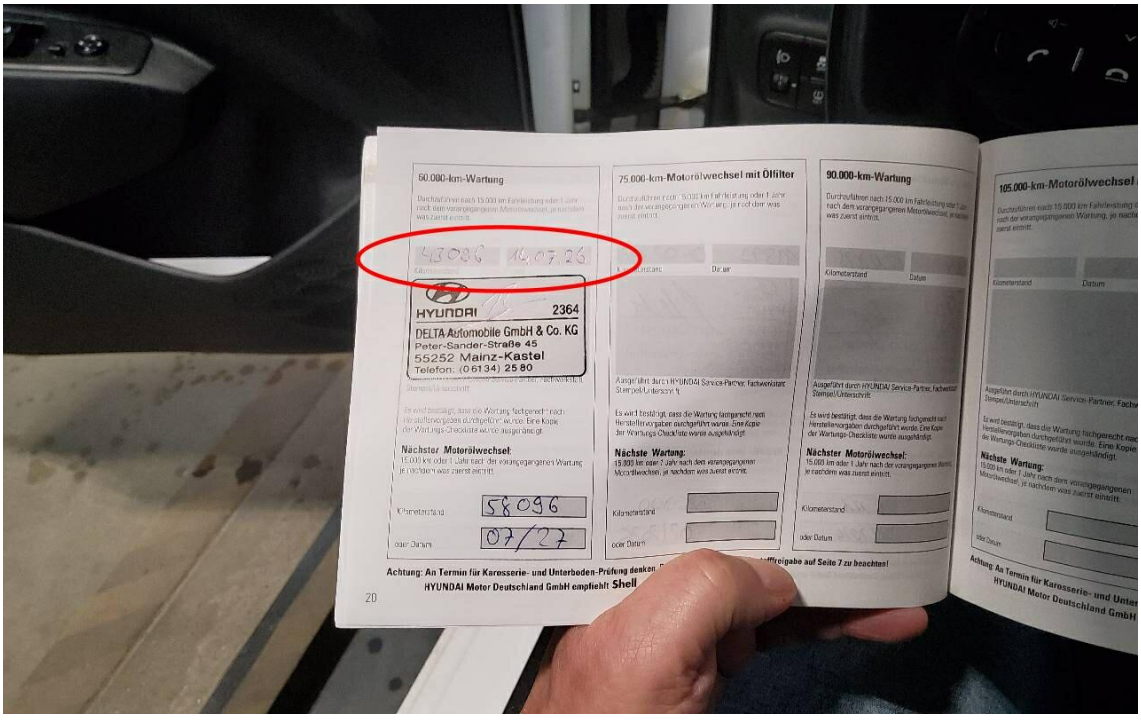
Bild 10 : Entfall der uneingeschränkten Herstellergarantie (Service km und Zeitintervall überschritten)

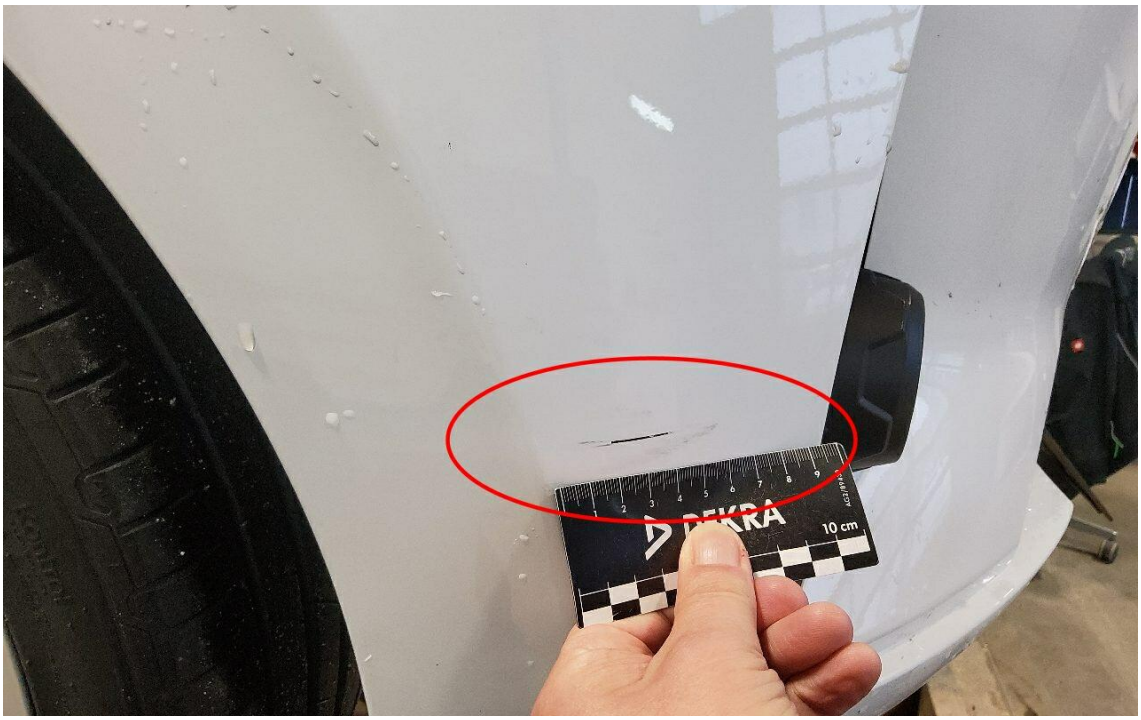
Bild 14 : Stoßfänger vorne, verschrammt
