DEKRA-Nr: 0607 / 0100061296 / 2026 / B090463000149 vom 14.10.2026

Zustandsbericht / Minderwertgutachten

Erstzulassung	20.09.2021	Letzte Zulassung	20.09.2021
Fahrzeugart	Personenkraftwagen	Hersteller	Opel
Typ / Verkaufsbez.	Astra K Sports Tourer (10.2015->) / Astra K 1.2 Turbo Edition (EURO 6d)	Aufbauart	Kombi
Türen	5	Sitzplätze	5
Fahrzeug-Ident.-Nr.	W0VBD8ER2M8021934	HSN / TSN	1844 / AKV
DAT €uropa-Code®	016501460200010	DAT Marktindex	DE00F 6185
Km-Stand abgelesen	99612	Nächste HU §29 StVZO	09 / 2026
Energiequelle / Kraftstoff	Benzin	Zylinderanzahl	3 / Reihenmotor
Leistung (kW)	81	Hubraum (ccm)	1199
Schadstoffklasse:	EURO6;WLTP;AP;PI/CI; M, N1 I	Antriebsart	Frontantrieb
Getriebe / Gänge	Schaltgetriebe / 6	Felgen	Leichtmetall
Farbe	Grau / GAN	Polster / Farbe	Stoff / Grau

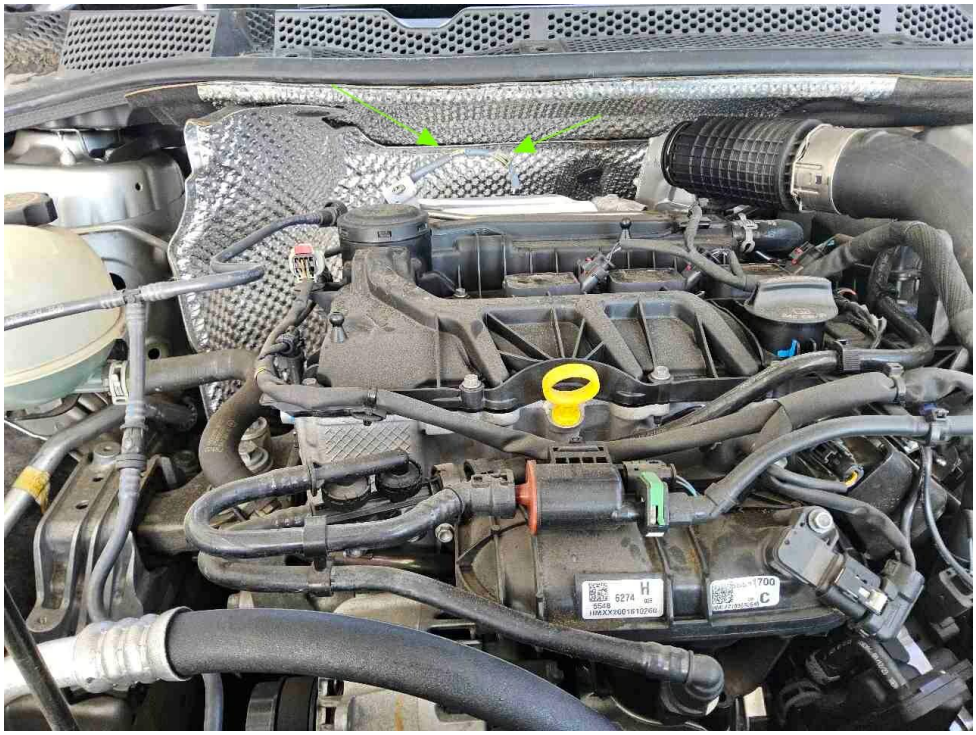
Bild 13 : Lambdasondenkabel oben beschädigt

Bild 14 : Lambdasondenkabel oben beschädigt

1. Lambdasondenkabel oben beschädigt, erneuern (Bild 13, 14)
2. Miicroschalter für Heckklappenöffnung beschädigt, erneuern (Bild 15)
3. HU abgelaufen, erneuern
4. Stoßfänger hinten Lackierung, verschrammt, lackieren mit Lackaufbau (Bild 29, 30, 31)
5. Seitenteil hinten rechts Lackierung, verschrammt, smart repair (Bild 26, 27, 28)
6. Motorhaube Lackierung, Umweltschaden, polieren (Bild 22, 23)
7. Tür vorne rechts Einstieg, eingedellt, smart repair (Bild 19, 20, 21)
8. Tür vorne links Einstieg Lackierung, verschrammt, smart repair (Bild 16, 17, 18)

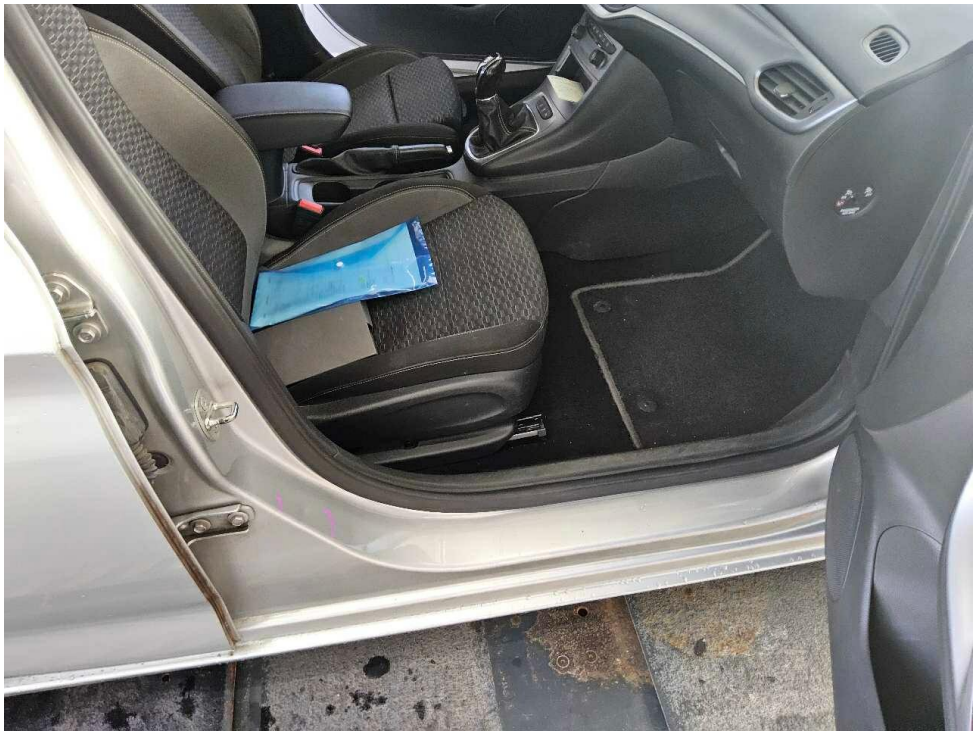
Bild 19 : Tür vorne rechts Einstieg, eingedellt, smart repair

Bild 20 : Tür vorne rechts Einstieg, eingedellt, smart repair

Bild 21 : Tür vorne rechts Einstieg, eingedellt, smart repair

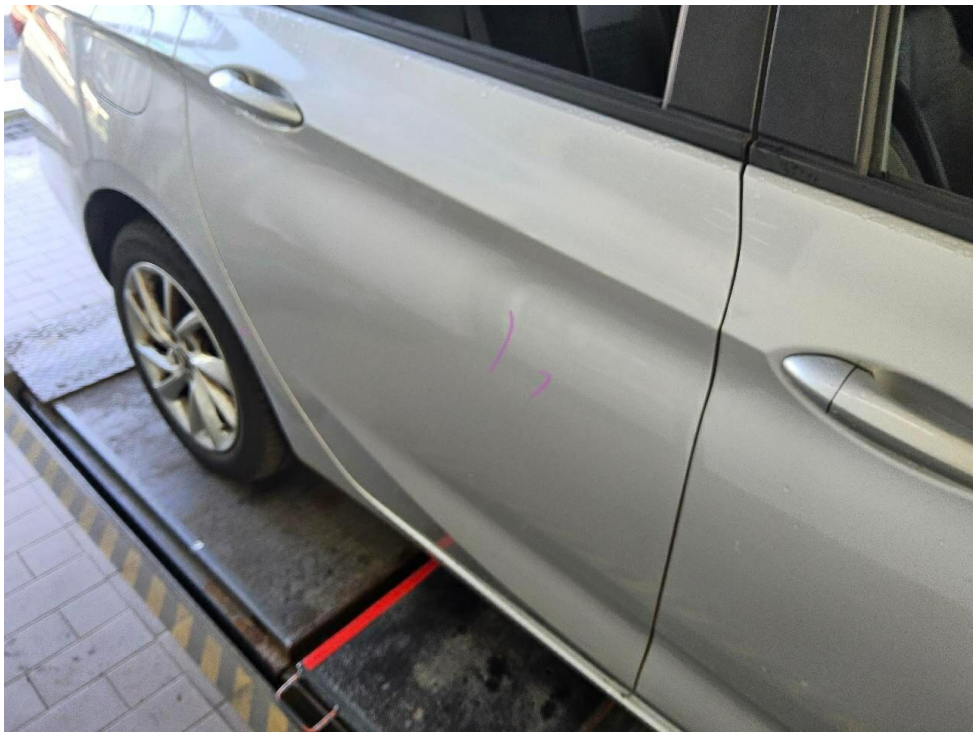
Bild 24 : Tür hinten rechts, eingedellt, Gebrauchsspur

Bild 25 : Tür hinten rechts, eingedellt, Gebrauchsspur

Steinschlag an der Front und Windschutzscheibe
Diverse Nutzungsbedingte Kratzer am Fahrzeug innen und außen (Bild 39, 40, 41)
Unterboden mittig leicht verschrammt
Frontspoiler Lackierung, verschrammt, Gebrauchsspur (Bild 35)
Tür hinten rechts, eingedellt, Gebrauchsspur (Bild 24, 25)

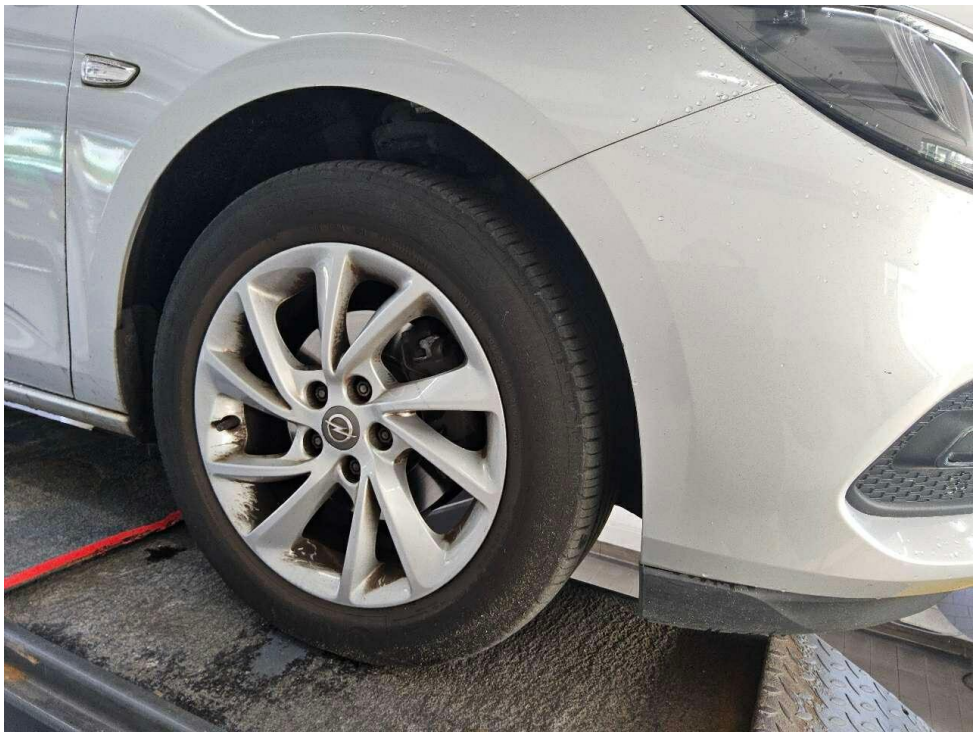
Bild 32 : Reifenschaden an der Vorderachse

Bild 33 : Reifenschaden an der Vorderachse

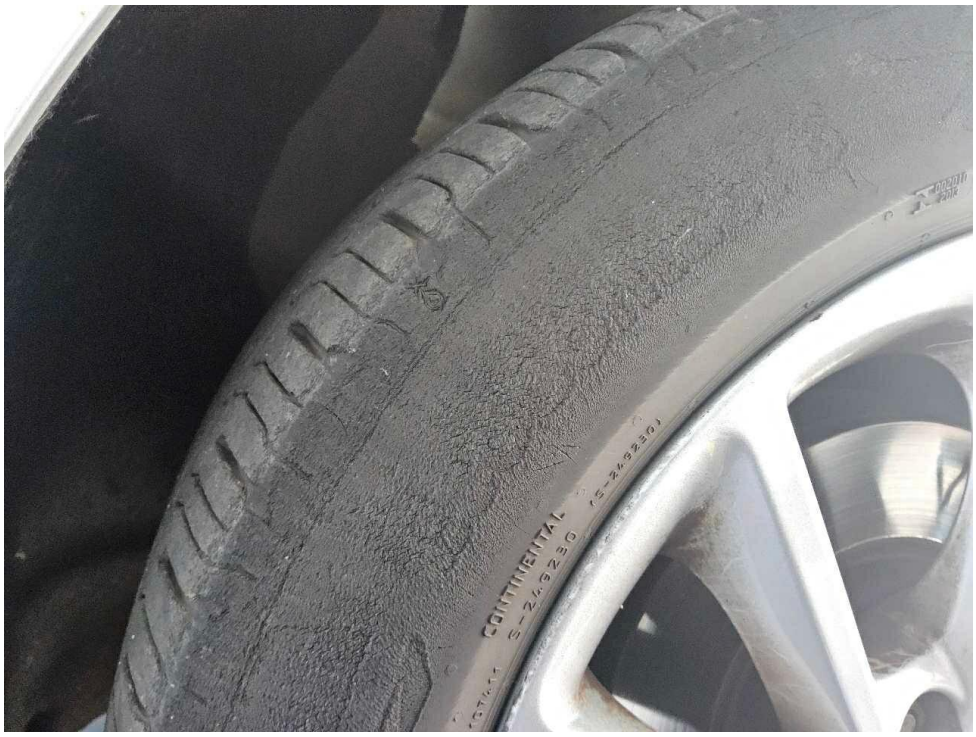
Bild 34 : Reifenschaden an der Vorderachse

Bild 35 : Frontspoiler Lackierung, verschrammt, Gebrauchsspur

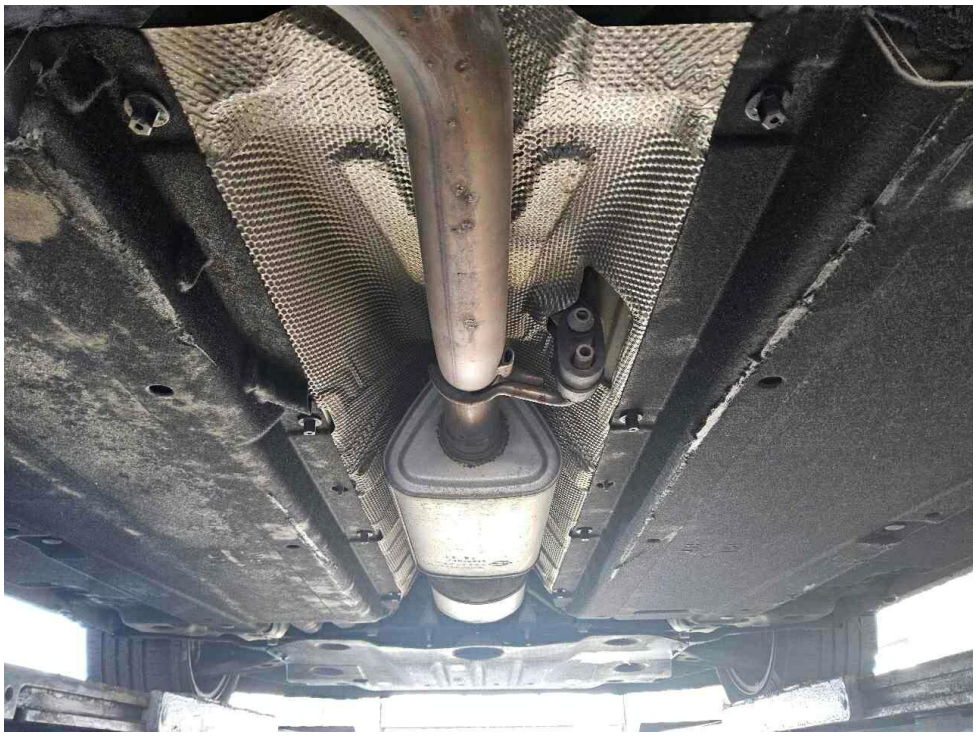
Bild 36 : Unterboden leicht verschrammt

Bild 37 : Unterboden leicht verschrammt

Bild 38 : Unterboden leicht verschrammt
