Informe de tasación

HYUNDAI I20

1.2 MPI KLASS

VIN	NLHBN51HANZ205379
Primera matriculación	26/10/2022
Kilometraje del vehículo	187.423 km

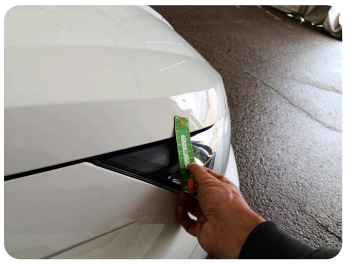
2 | Paragolpes Delantero

Tipo de daño	Rayado
Modo de reparación	Pintar

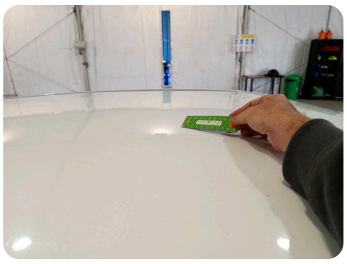
10 | Techo

Tipo de daño	**Daños por granizo**
Modo de reparación	**Precio cerrado granizo severo**
