DEKRA-Nr: 0297 / 0100041169 / 2026 / B079580002606 vom 12.10.2026

Zustandsbericht / Minderwertgutachten

Erstzulassung	28.03.2022	Hersteller	FORD
Typ / Verkaufsbez.	Kuga 1.5 EcoBoost ST-LINE X	Türen	5
Sitzplätze	5	Fahrzeug-Ident.-Nr.	WF0FXXWPMFNY66796
HSN / TSN	8566 / BTI	Schlüssel-Nr.	40213783
Km-Stand abgelesen	77106	Nächste HU §29 StVZO	01 / 2028
Energiequelle / Kraftstoff	Benzin	Zylinderanzahl	/
Leistung (kW)	111	Hubraum (ccm)	1496
Schadstoffklasse:	EURO6;WLTP;AP;PI/CI; M, N1 I		
Felgen	Leichtmetall	Farbe (Hersteller)	Agate Black Metallic

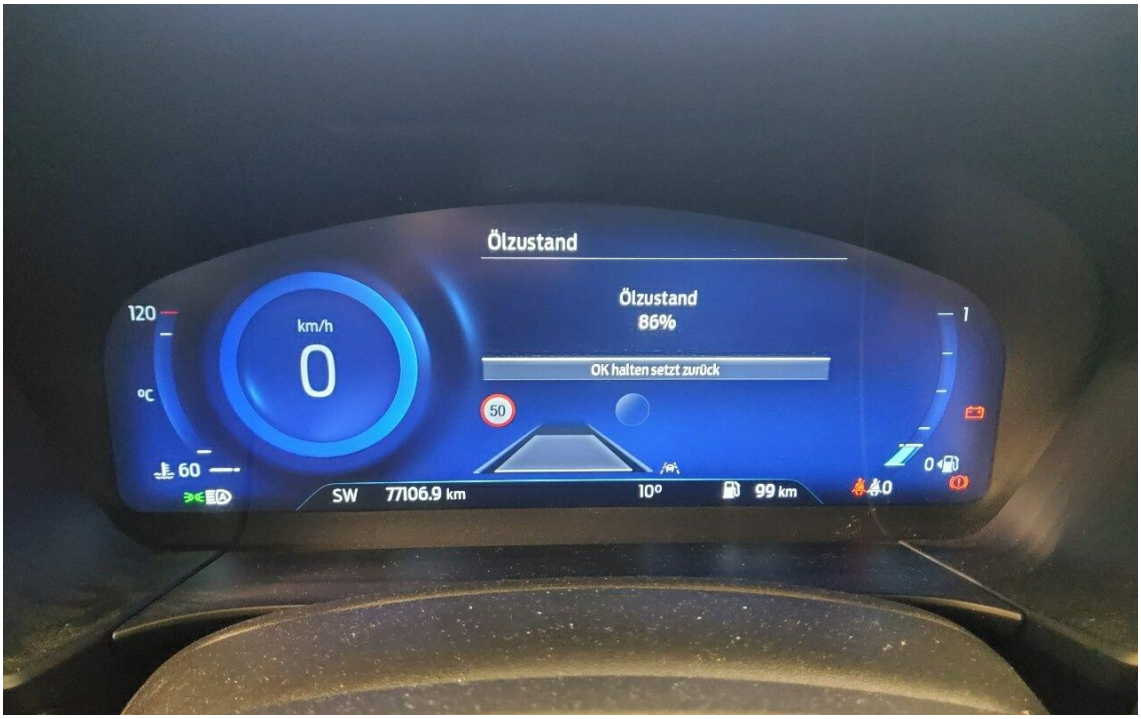
Bild 6 : Kombiinstrument (betriebsbereit) mit Km-Stand

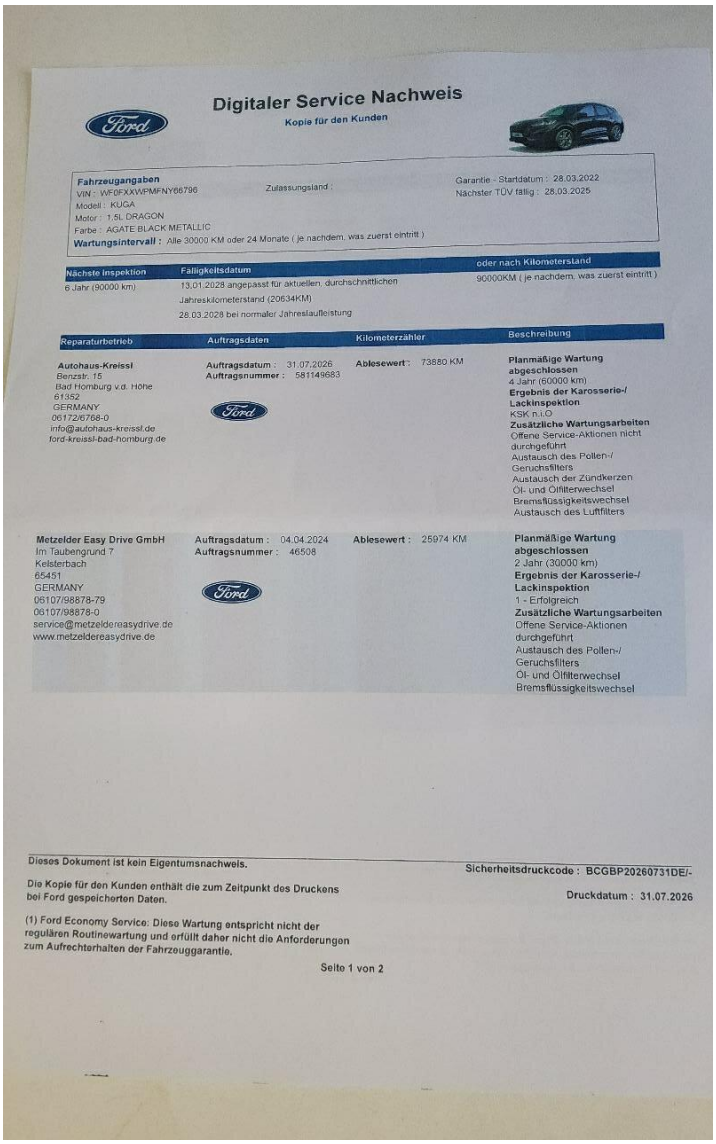
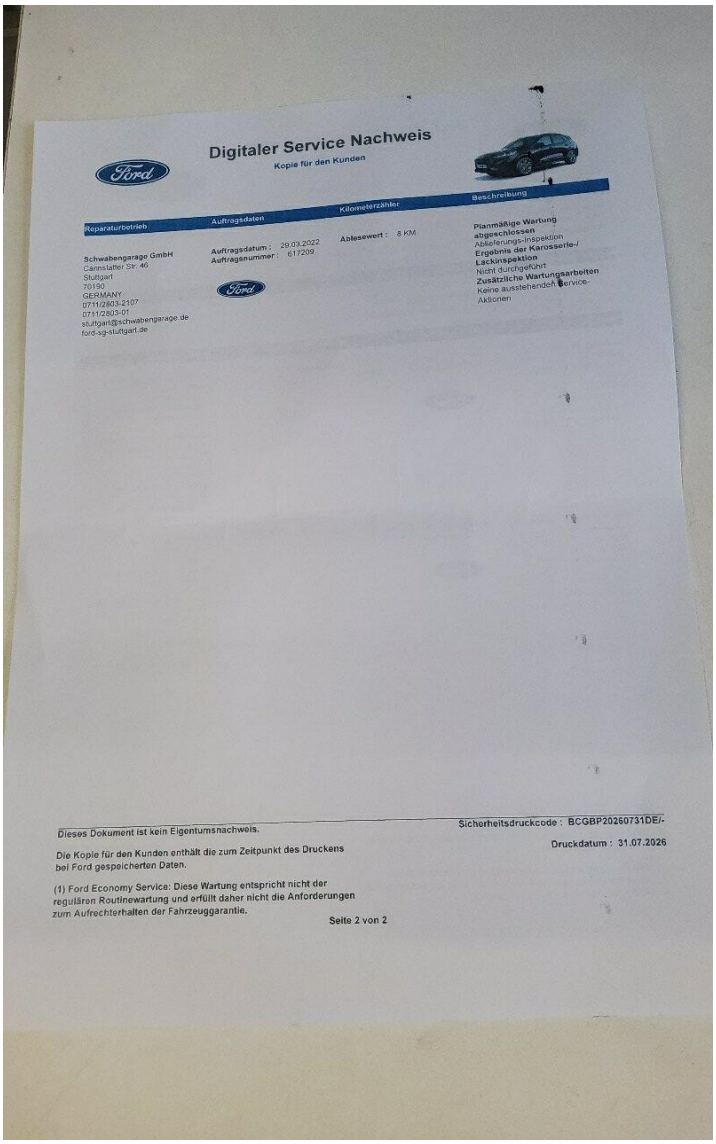
Bild 13 : T- Serviceheft lückenhaft, Service durch digitalen Servicebericht übernommen

Bild 14 : T- Serviceheft lückenhaft, Service durch digitalen Servicebericht übernommen

T- Serviceheft lückenhaft, Service durch digitalen Servicebericht übernommen, prüfen und Befund festlegen, Schadenerweiterung möglich (Bild 13, 14, 15)

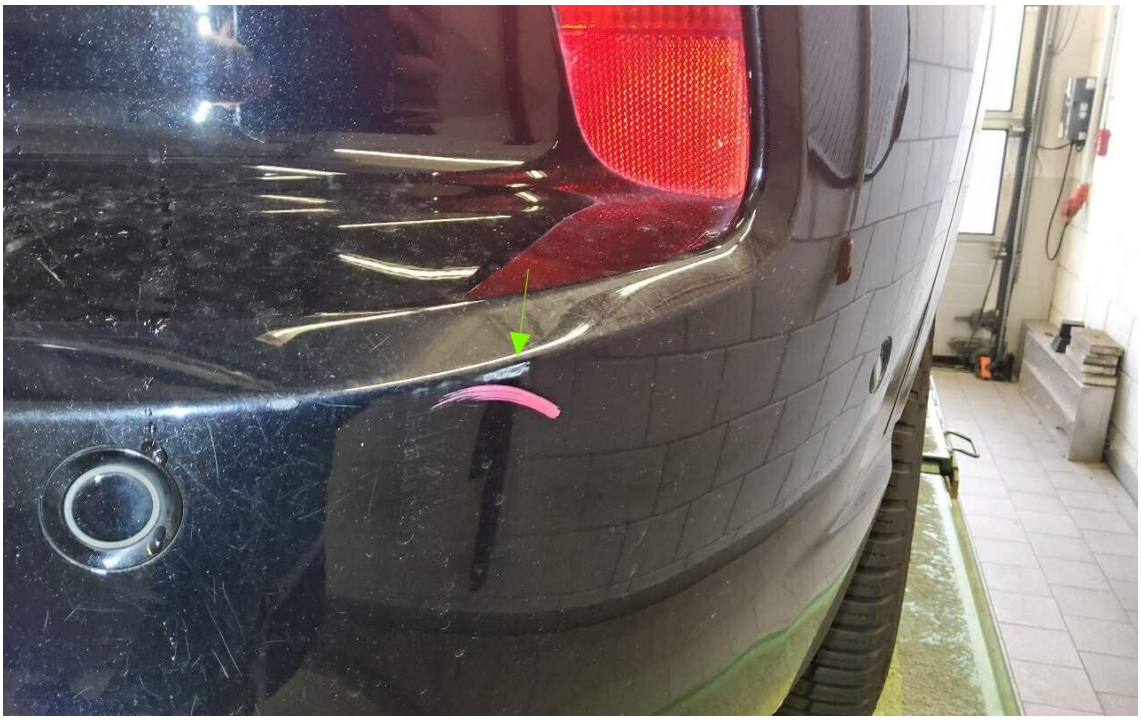
Bild 20 : Stoßfänger hinten verschrammt

1. Sitzbezug Rücksitzbank fleckig, reinigen (Bild 16)
2. Tür hinten links Delle, smart repair (Bild 17)
3. Stoßfänger hinten verschrammt, lackieren mit Lackaufbau (Bild 18, 19, 20, 21)
4. Seitenteil rechts Delle, smart repair (Bild 22)
5. Spiegelkappe rechts verschrammt, smart repair (Bild 23)
6. Tür vorne rechts Delle, smart repair (Bild 24)
7. Stoßfänger vorne mehrfach angefahren, instandsetzen (Bild 25, 26, 27)
8. Hagelschaden, (Bild 28, 29, 30, 31, 32, 33, 34)

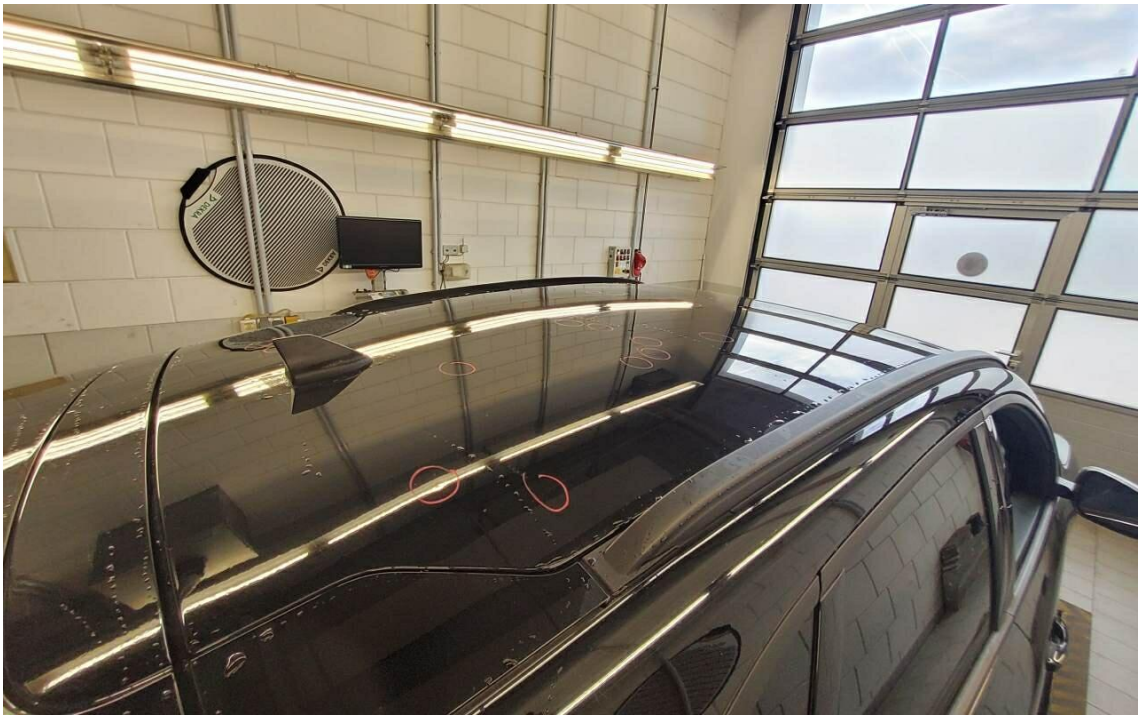
Bild 29 : Hagelschaden

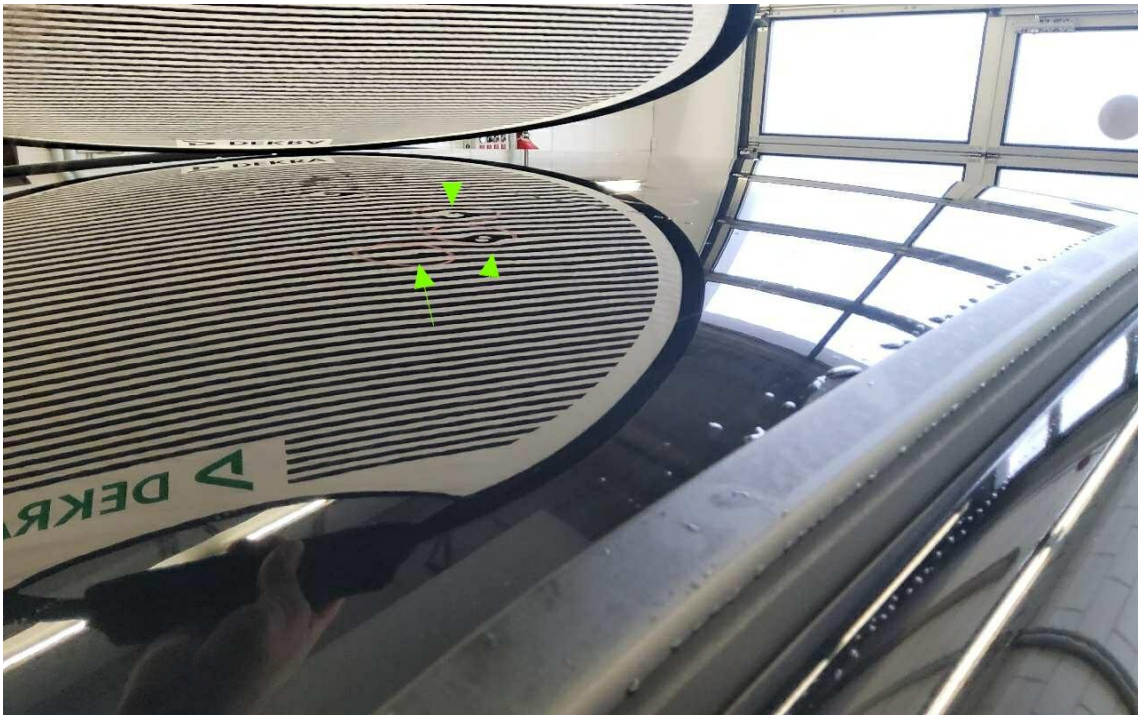
Bild 34 : Hagelschaden
