# Cupra Born '21 BEV

**Voertuiginformatie**

Merk:**Cupra**
Kenteken:**R920PR**
Versnellingsbak:**Automaat**
Kleur carrosserie:
Model:**Born '21 BEV**
Chassisnummer:**VSSZZZK14PP003295**
Type brandstof:**Electrisch**
Vermogen:**150 kW**
Versie:**Born 58kWh Essential**
1ste tenaamstelling**07-11-2022**
Kilometerstand:**118606 km**
Aantal deuren:

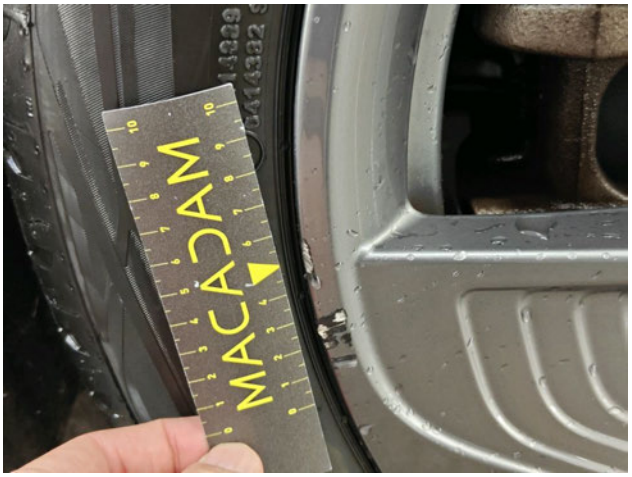
**Velg A R alu**
Kras(sen)
Herstellen en spuiten (compleet)
Rechts
