Fahrzeug:	**KIA Niro EV Inspiration Schrägheckklimousine5-türig 0 ccm 204 PS / 150 KW Elektrisch Automatik**		
Amtliches Kennzeichen:	RÜD-Y 0307E	Fahrgestell-Nummer:	KNACT811FR5069916
Vertrags-Nummer:	52276088	Erstzulassung:	07.01.2025
Internes KZ:	15175954	Kilometer-Stand:	30671
Unfall/Schaden:	Dem Verkäufer wurden keine unfallbedingten Beschädigungen am Fahrzeug angezeigt.

Zustandsbericht / Minderwertgutachten

Fahrzeugdaten / Technische Daten			
Kennzeichen	**RÜD-Y 307E**	**Fahrzeugident.-Nr.**	**KNACT811FR5069916**
Fahrzeugart	PKW - Kombilimousine	**Farbton / Lackart**	schwarz / 2-Schicht metallic
Hersteller	Kia	**Nächste HU**	01/2028
Typ / Verkaufsbez.	Niro e-Niro Inspiration	**Laufleistung abgelesen**	30.671 km
Emissionsklasse	2017/1151;WLTP	**Erstzulassung**	07.01.2025
Getriebe / Gänge	Automatik / 1	**Sitzplätze / Türen**	5 / 5
Achsen / angetrieben	2 / 1	**Anzahl Besitzer**	1
Sitzfarbe / -art	Schwarz / Lederoptik		
Motorart	Elektromotor(en) / Elektro	**Batteriekapazität**	180,90 AH
Dauerleistung	50 kW	**Max. Leistung**	150 kW
Ladestecker	Typ II		
Fahrzeugdaten wurden der Zulassungsbescheinigung Teil I entnommen und am Fahrzeug gegengeprüft.

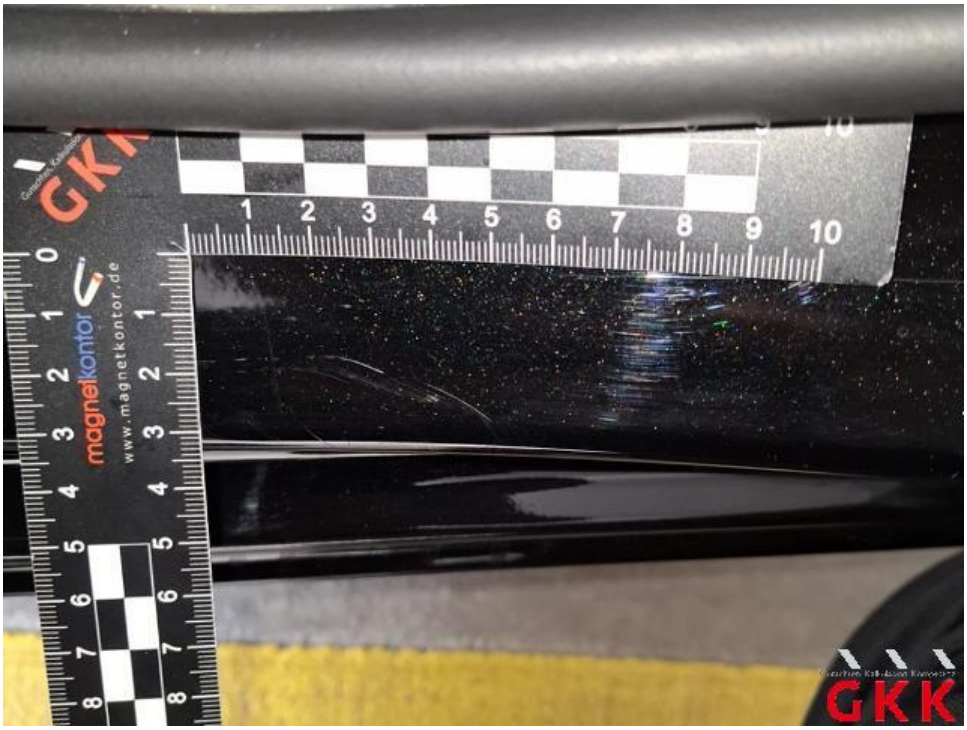
Seite links (Angaben ohne MwSt.)	Reparaturkosten	ÜDV
Tür vorne links Einstieg, verkratzt, Smartrepair (Bild 23, Bild 24, Bild 25)	80,00 €	80,00 €

Bild 23 Minderwert: 80,00 EUR Tür vorne links, Einstieg, verkratzt, Smartrepair

Bild 24 Minderwert: 80,00 EUR Tür vorne links, Einstieg, verkratzt, Smartrepair

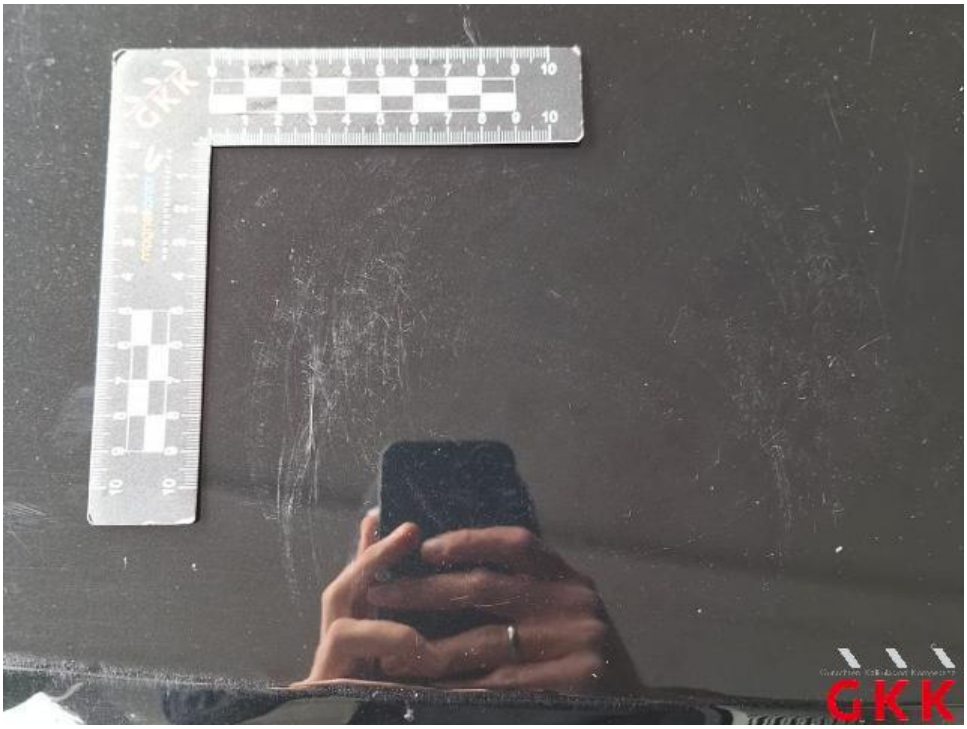
Front (Angaben ohne MwSt.)	Reparaturkosten	ÜDV
Stoßfänger vorne Verkleidung oberhalb -lackiert-, verkratzt, lackieren (Bild 29, Bild 30, Bild 31)	340,10 €	255,08 €
Motorhaube, verkratzt, lackieren (Bild 26, Bild 27, Bild 28)	404,88 €	303,66 €

Bild 27 Minderwert: 303,66 EUR Motorhaube, verkratzt, lackieren
