Zustandsbericht

Protokollnummer: 47912232
Auftrags-Nr / Referenz: 19199251
Besichtigungsdatum: 01.10.2026

Hersteller / Modell	Tesla Model 3 Langstreckenbatt. Allradantrieb Dual Motor Performance		
Kennzeichen	DU-MD 2	**Vehicle Identification number**	LRW3E7EL1NC611412
Erstzulassung	15.09.2022	**Laufleistung (abgelesen)**	68.398 km
HSN/TSN	1480 / AAS 00290	**Kraftstoffart**	Elektro
Fahrzeugart	PKW Limousine	**Antriebsart**	Allradantrieb
Schadstoffklasse	2017/1151	**Getriebe / Anzahl Gänge**	Direktantrieb
Farbe	Solid Black	**Besichtigungszustand**	bedingt: Licht/Nässe/Schmutz
Leistung	155 kW	**Nächste HU**	10/2027
Wartungsheft / Nachweis	digitaler Nachweis / vollständig	**Restlauf bis Service**	
Letzte Wartung		**Polsterart**	Leder
Vorschaden	Feststellbar	**Polsterfarbe**	Weiß
Nachlackierung	Feststellbar	**zul. Gesamtgewicht**	2.232 kg
Dokumente	ZB I vorhanden	**Anzahl Halter**	unbekannt
Schlüssel soll/ist	2/2	**Anzahl Sitze / Türen**	5 / 4
Vertragsnummer	52087041	**Re-Import**	Nein

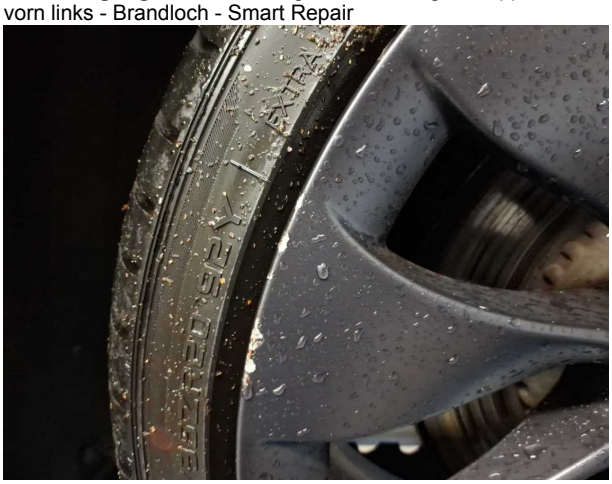
Beschädigung #2: Rad/Reifen: Leichtmetallfelge hinten links - Kratzer - Wertminderung
