DEKRA-Nr: 0205 / 0100062813 / 2026 / B083459000942 vom 23.10.2026

Zustandsbericht / Minderwertgutachten

Kennzeichen **KA BT29E** **FIN** **KMHKM81BFPU222301**

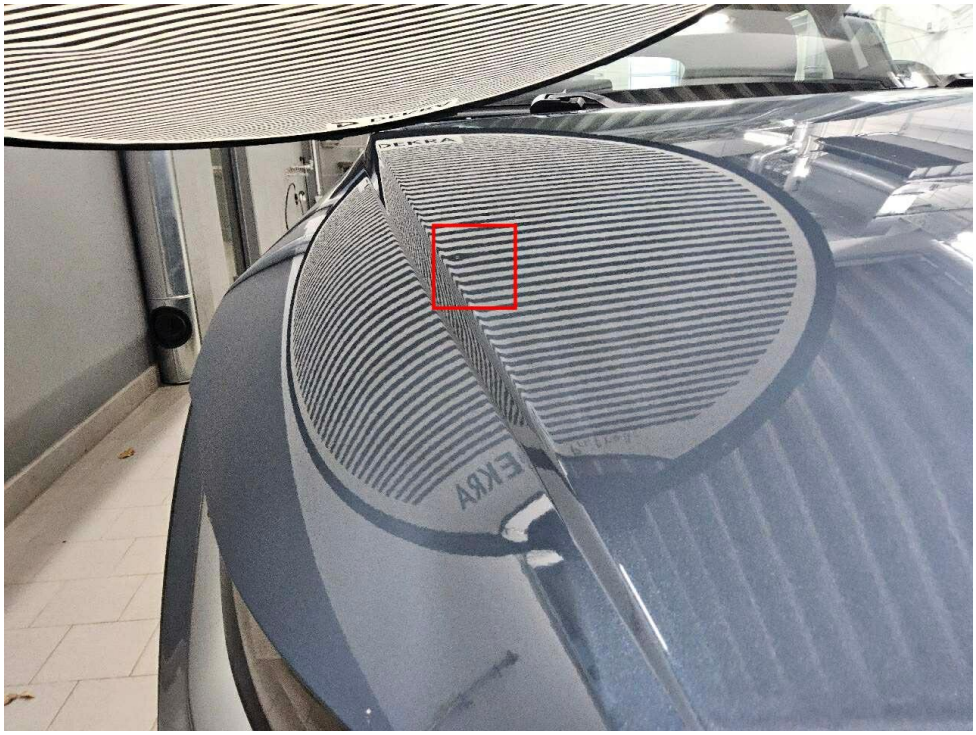
Bezeichnung des Schadens / Rep.-Weg	Rep.Kost netto	Rep.Kost brutto	Anrechn.	Minderwert in EUR netto	Minderwert in EUR brutto
1. Motorhaube mehrfach eingedellt, drücken (Bild 8, 9)	199,16	237	100	-199,16	-237

Bild 9 : Motorhaube mehrfach eingedellt

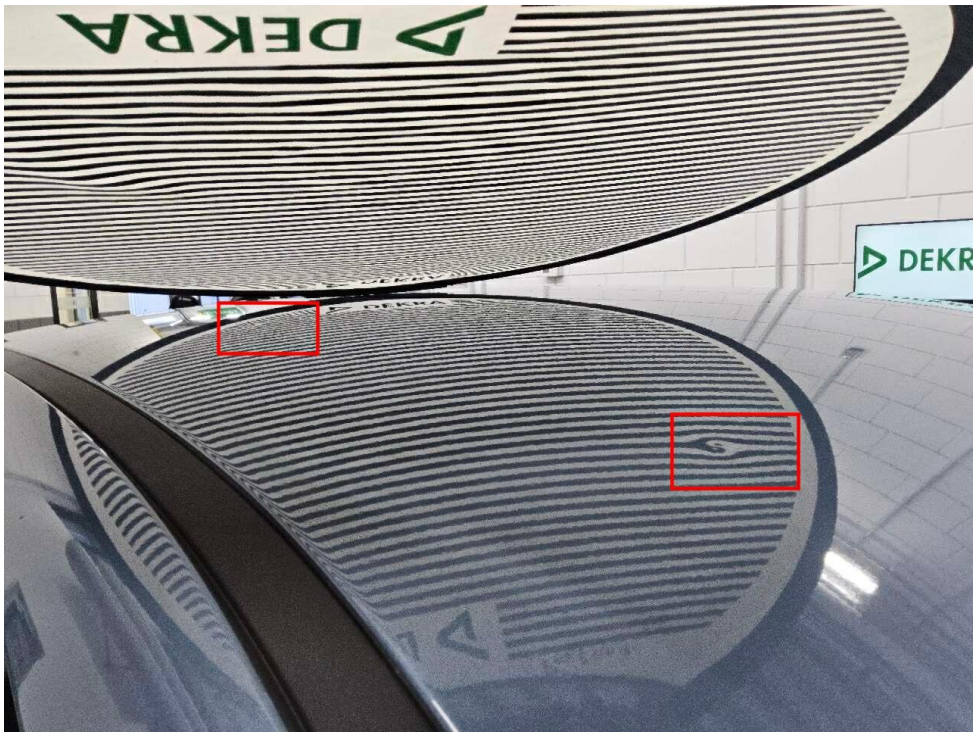
2. Dach mehrfach eingedellt, instandsetzen (Bild 10, 11, 12)	462,18	550	100	-462,18	-550
3. Heckklappe eingedellt, smart repair (Bild 13, 14)	151,26	180	100	-151,26	-180

Bild 10 : Dach mehrfach eingedellt

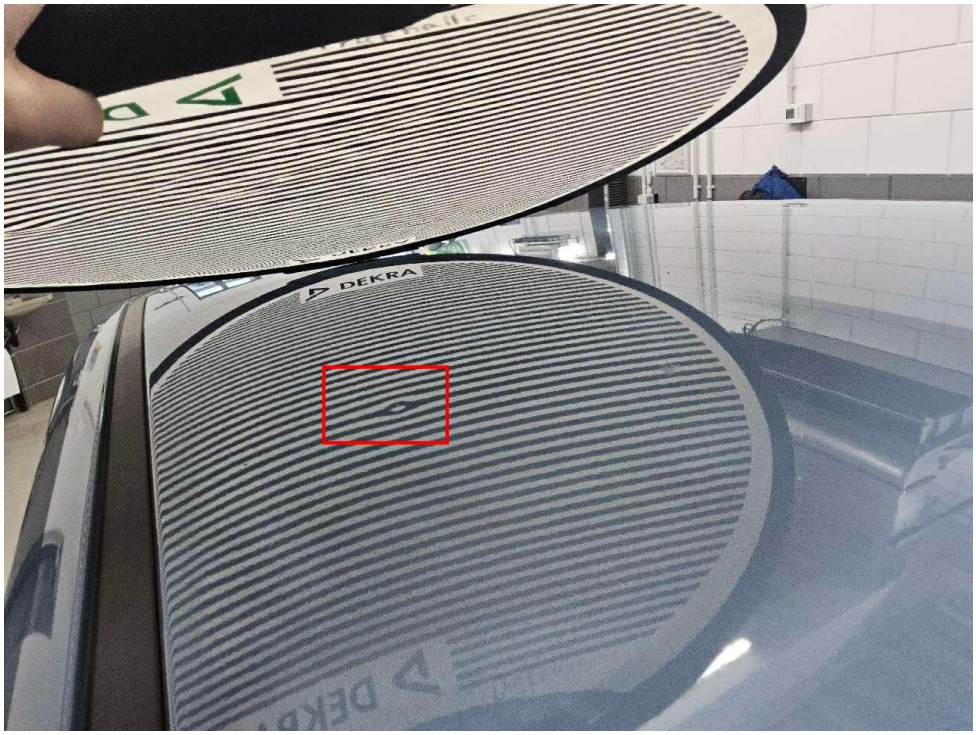
Bild 11 : Dach mehrfach eingedellt

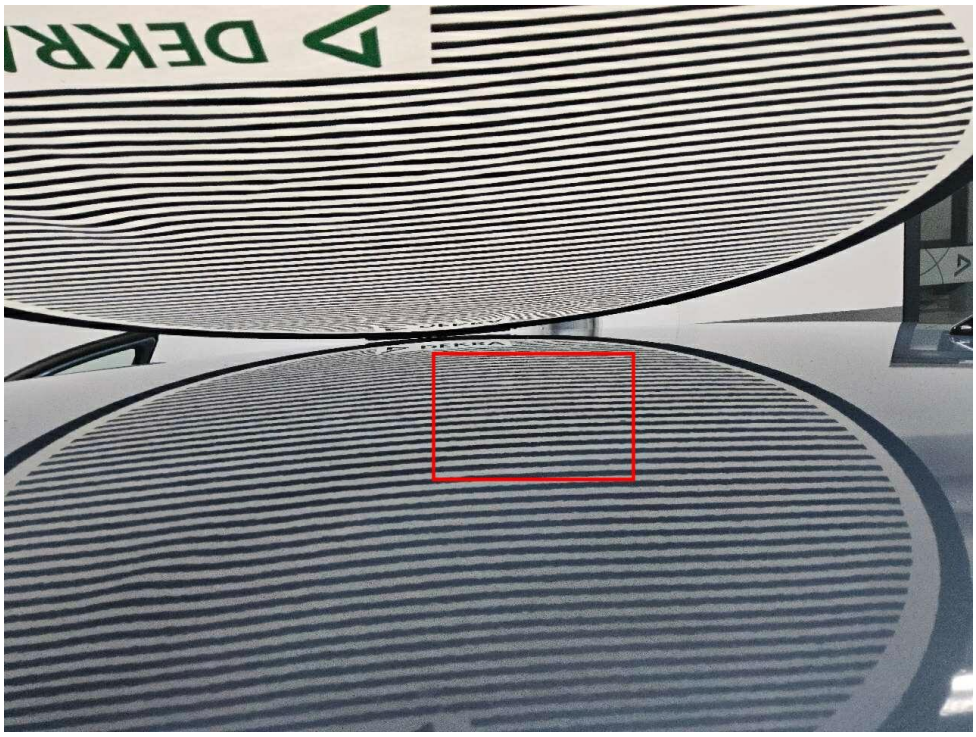
Bild 12 : Dach mehrfach eingedellt

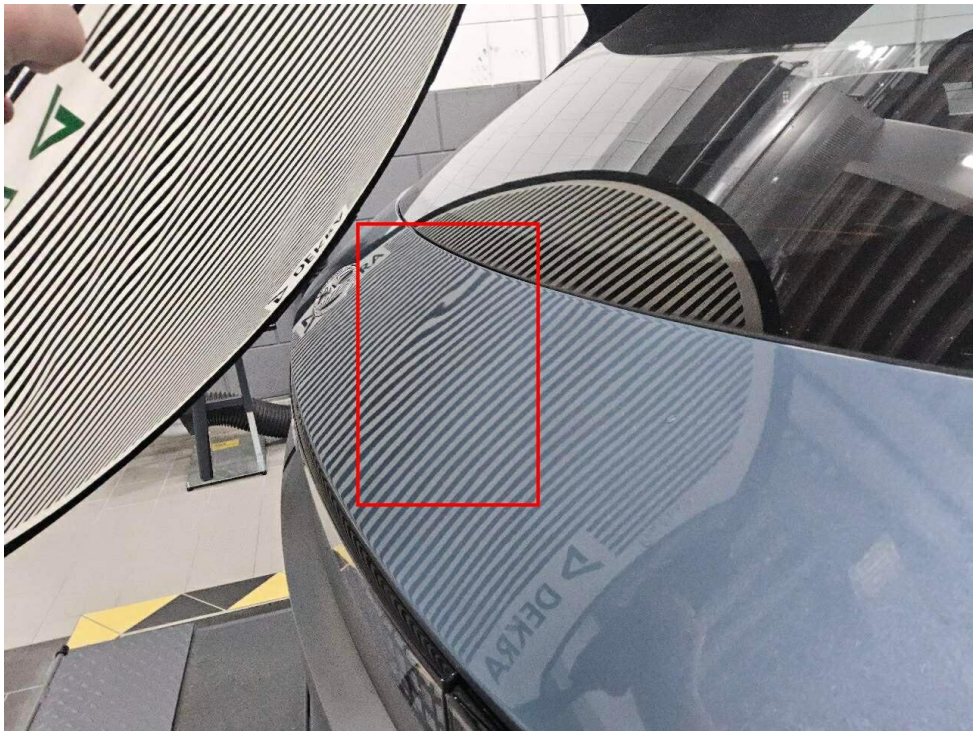
Bild 13 : Heckklappe eingedellt

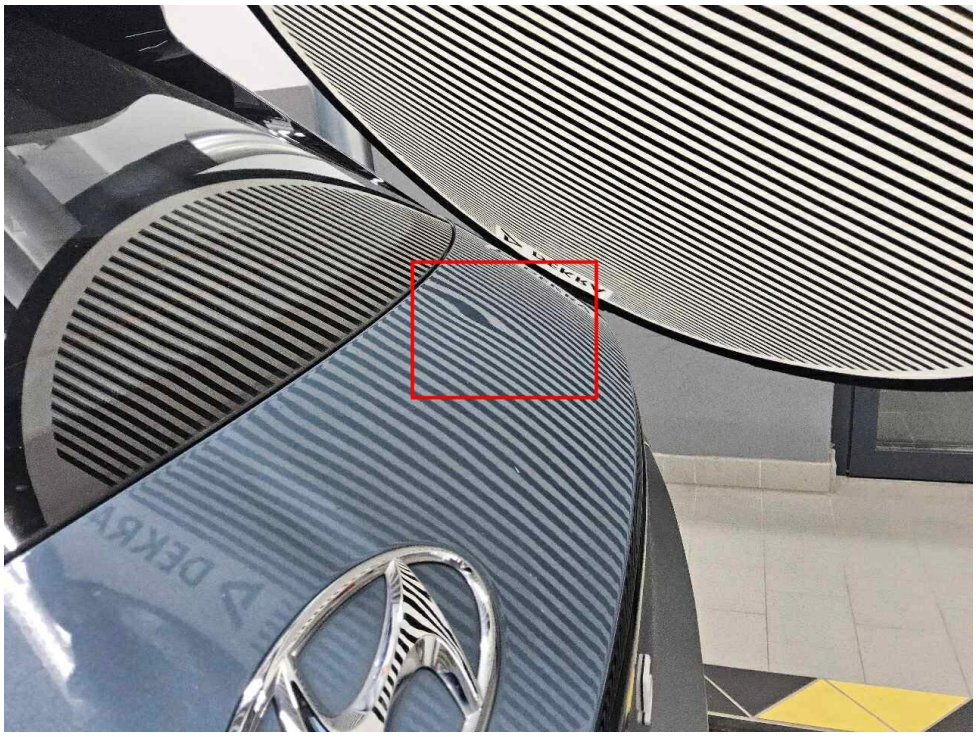
Bild 14 : Heckklappe eingedellt

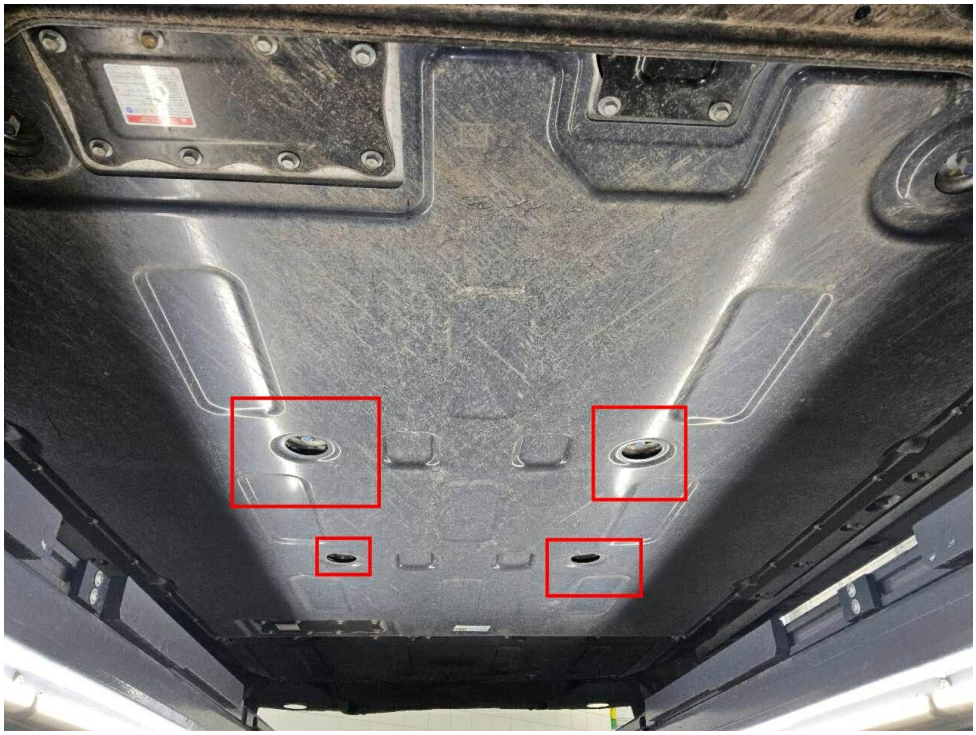
10. Hochvoltbatterie Abdeckung löst sich, prüfen und Befund festlegen, Schadenerweiterung möglich (Bild 25, 26)	168,07	200	100	-168,07	-200

Bild 25 : Hochvoltbatterie Abdeckung löst sich

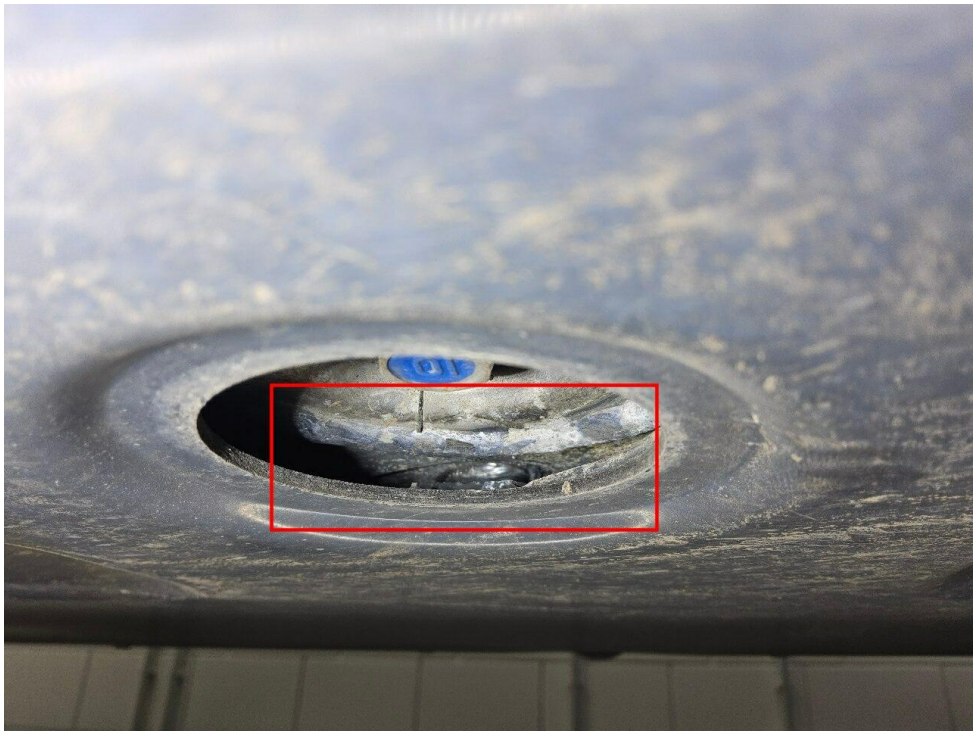
Bild 26 : Hochvoltbatterie Abdeckung löst sich
