Vehicle info

Make	BMW	Gearbox	Automatic
Model	118i Aut. (F40)	Fuel type	Diesel
Mileage	17,292	kW	103
VIN	WBA7K310607L33316	cc	1,499
First registration date	7/4/2022	Customer	BMW Austria Leasing GmbH Minderwertgutachten

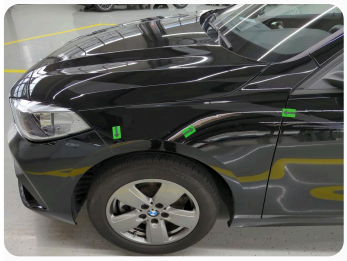
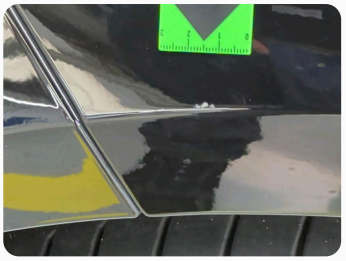
2 | Wing FL

Damage type	Dent(s) and scratch(es)
Repair mode	Repair and paint (complete)
Cause	Use/wear

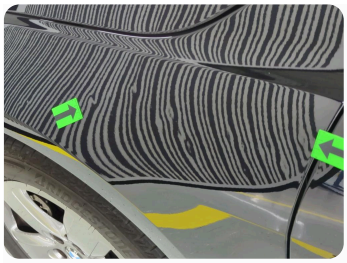
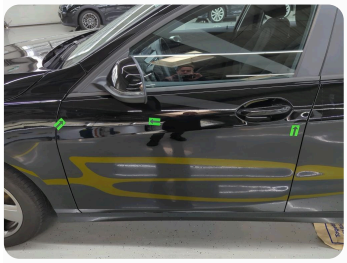
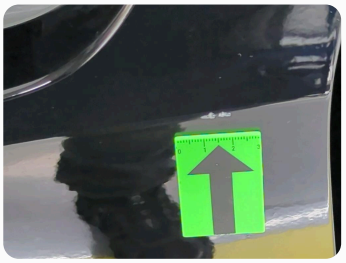
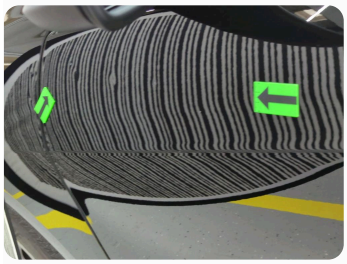
Comments: min 11 Dellen
