DEKRA-Nr: 0357 / 515298 / 2026 / B080839003108 vom 28.08.2026

Vermarktungsbericht

Auftraggeber	ALD AutoLeasing D GmbH Flotte, Nedderfeld 95, 22529 Hamburg
Besichtigung	27.08.2026

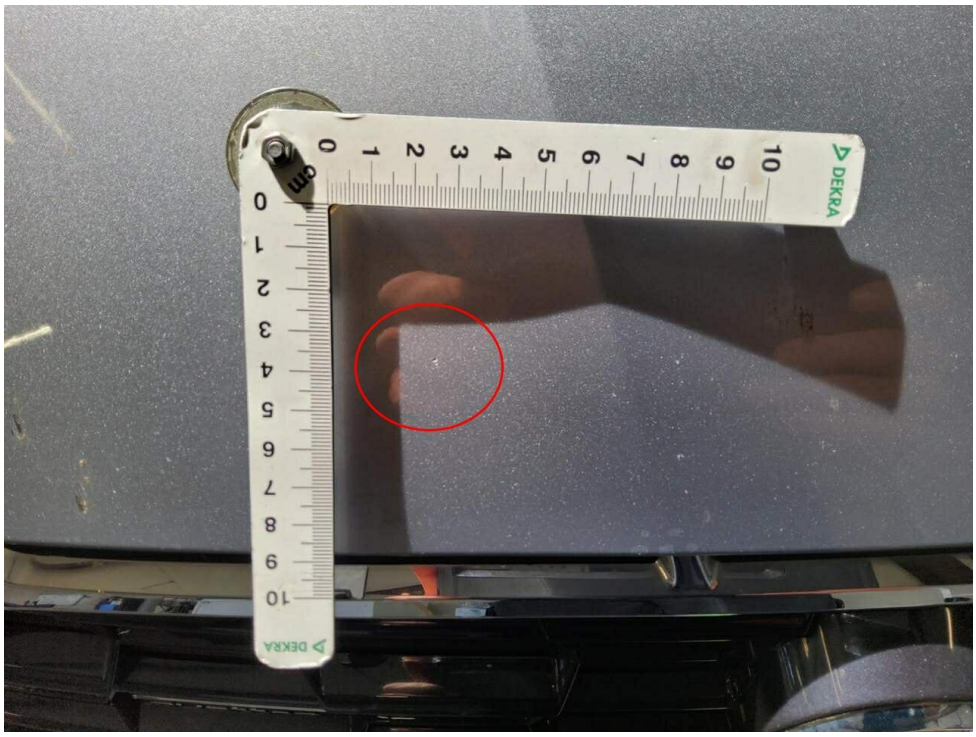
Spiegelkappe links zerkratzt, (Bild 24)
Motorhaube Lackierung, Steinschläge<6

Stück/dm², Gebrauchsspur (Bild 11, 12)
Felge vorne rechts, zerkratzt, Gebrauchsspur
(Bild 19)

Bild 11 : Motorhaube Lackierung, Steinschläge<6 Stück/dm², Gebrauchsspur

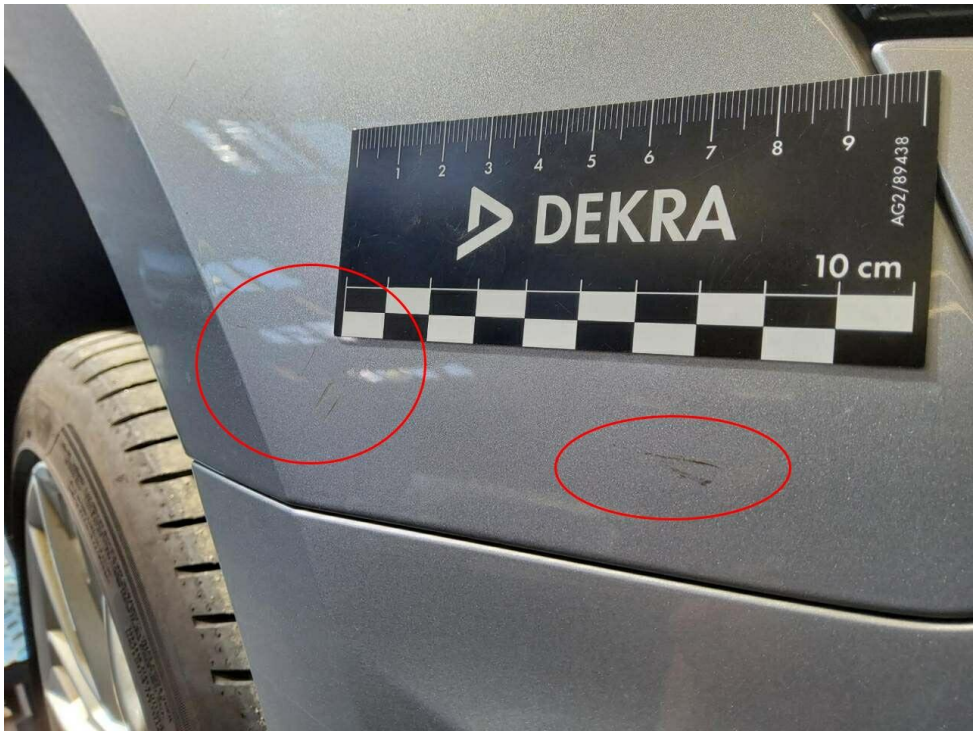
1. Einstieg hinten links eingedellt, verschrammt, smart repair (Bild 20, 21)
2. Türverkleidung hinten links Loch, smart repair (Bild 22, 23)
3. Stoßfänger vorne verschrammt, smart repair
4. Kotflügel vorne rechts, eingedellt, verschrammt , smart repair (Bild 13, 14, 15, 16)
5. Felge hinten rechts, verschrammt, smart repair (Bild 17, 18)

Bild 14 : Kotflügel vorne rechts, eingedellt, verschrammt , smart repair

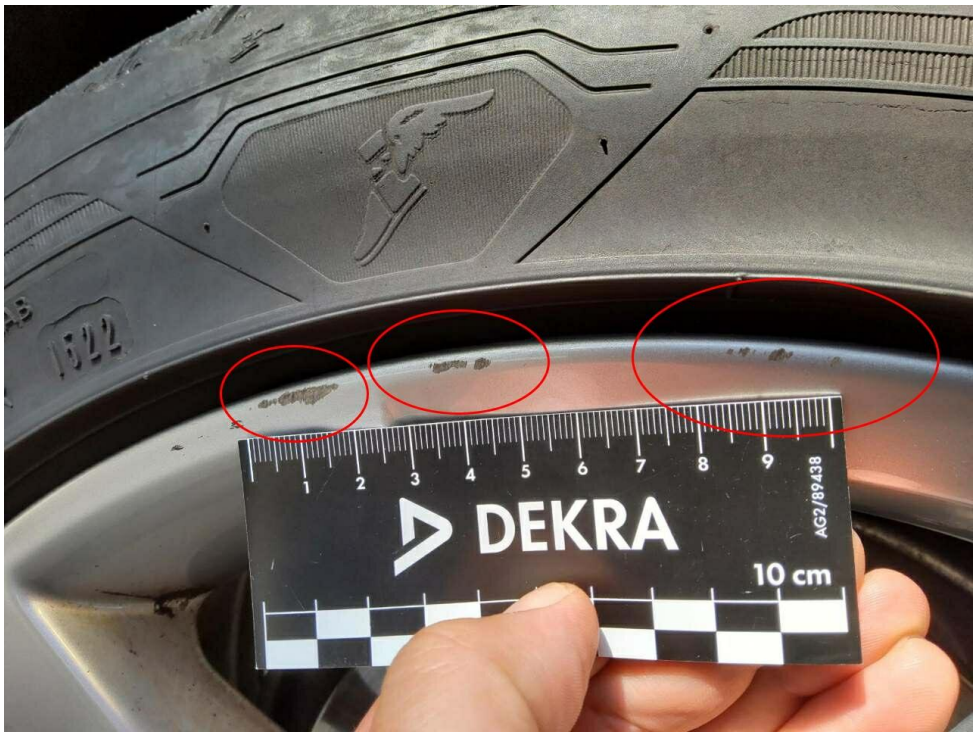
Bild 17 : Felge hinten rechts, verschrammt, smart repair

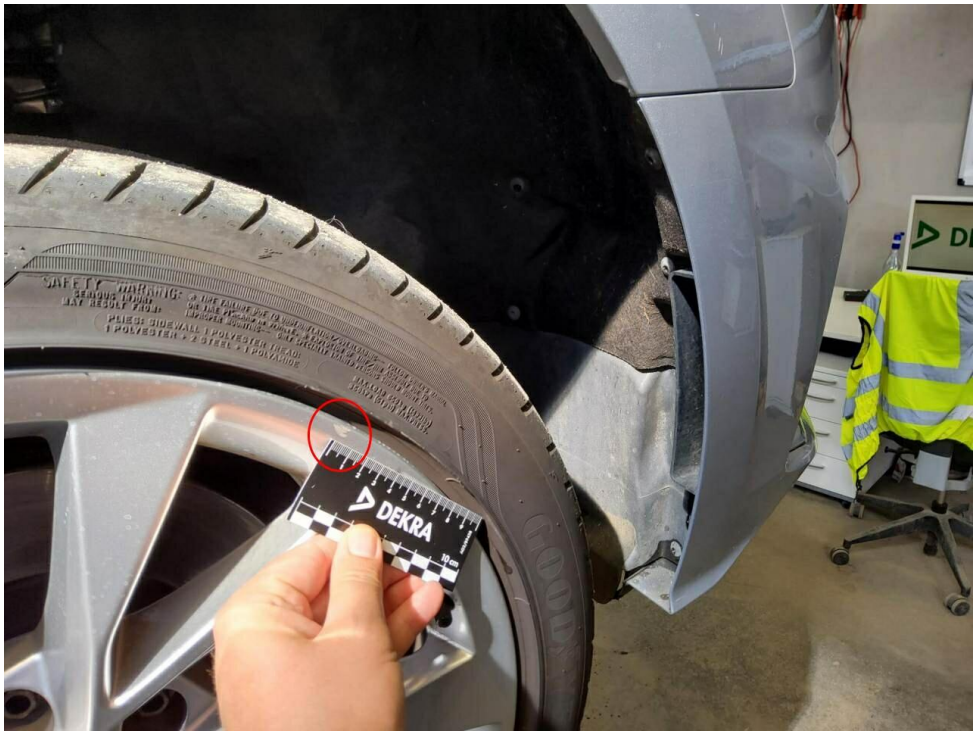
Bild 18 : Felge hinten rechts, verschrammt, smart repair

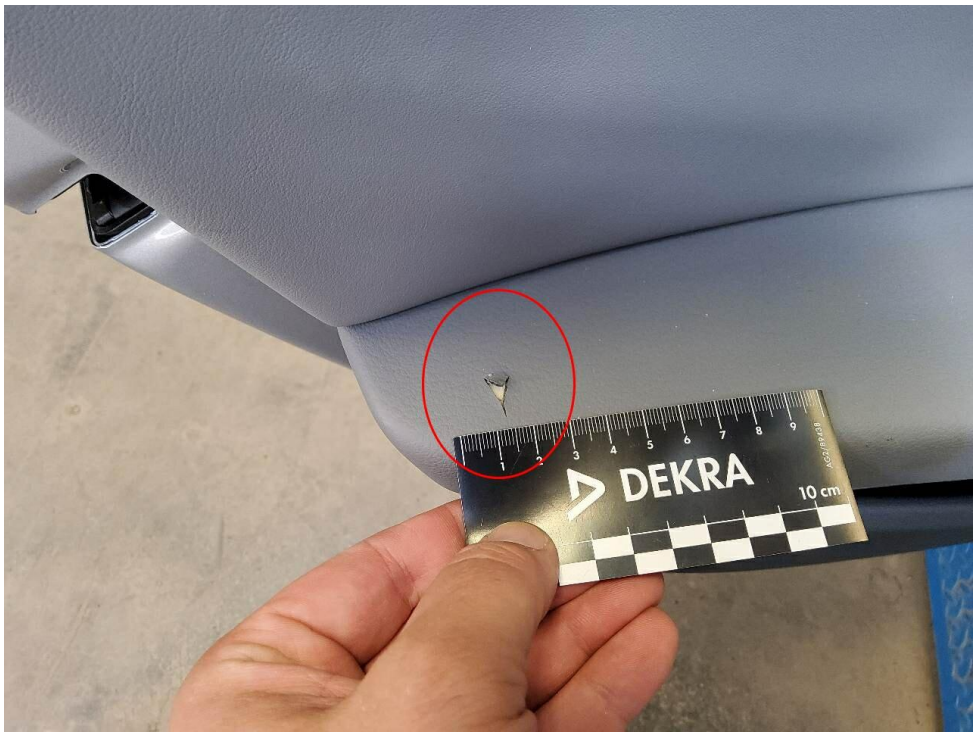
Bild 21 : Einstieg hinten links eingedellt, verschrammt
