LVV Nr	4908845
Hersteller	BMW
Model	4 series
Variante	M Sport 420 i
Listenpreis	52.722,69
VIN	WBA11AT070CL50191
Erstzulassungsdatum	1.10.2022
Kennzeichen	M HU1397

DEKRA-Nr: 0221 / 059538 / 2026 / B081403001669 vom 04.11.2026

Zustandsbericht / Minderwertgutachten

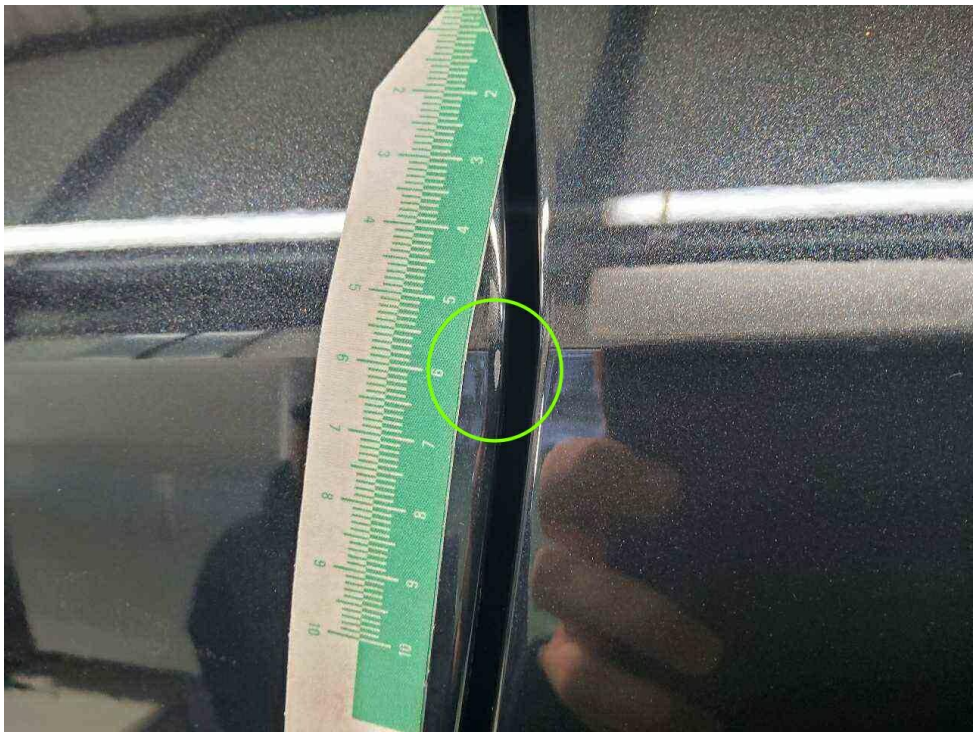
Bild 14 : Türkanten links und rechts, Lackabplatzer

Bild 15 : Türkanten links und rechts, Lackabplatzer

Türkanten links und rechts, Lackabplatzer (Bild 14, 15)
Felge hinten rechts (glanzgedreht), oberflächlich zerkratzt (Bild 17)

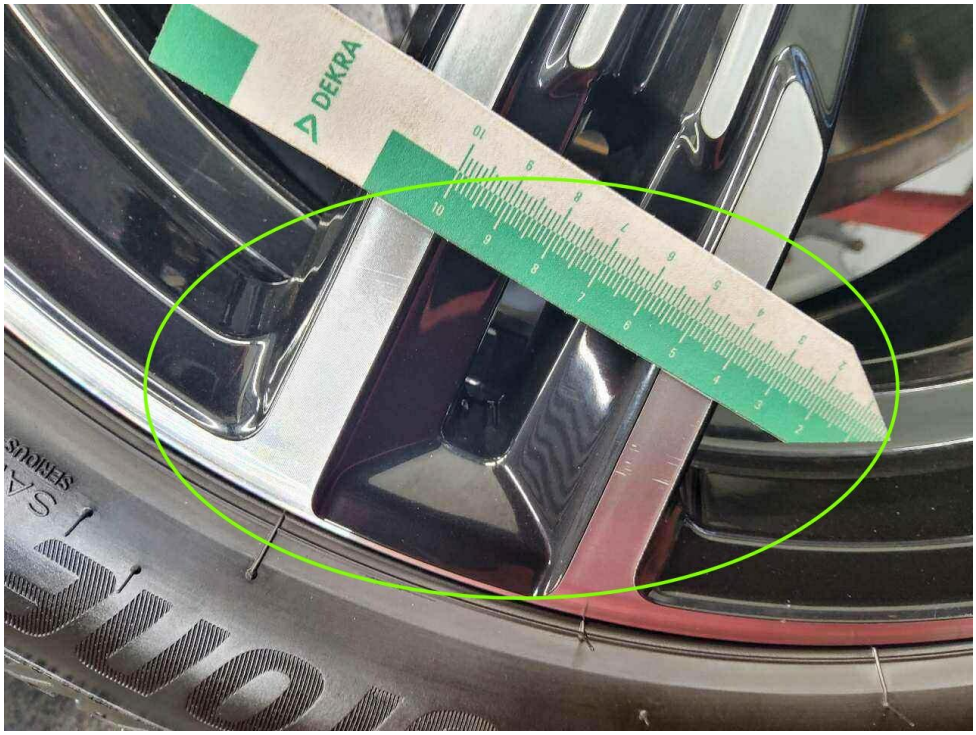
Bild 16 : Stoßfänger vorne Lackierung, verschrammt, smart repair

Bild 17 : Felge hinten rechts (glanzgedreht), oberflächlich zerkratzt

1. Stoßfänger vorne Lackierung,
   verschrammt, smart repair (Bild 16)
