BMW 5 TOURING (G61)(2024->) 540 D XDRIVE M SPORT MILD-HYBRID 223 KW (MOTOR 3,0 LTR. - 223 KW) 5-TÜRIG

VIN: WBA31GW040CW46907

Bewertungsdetails

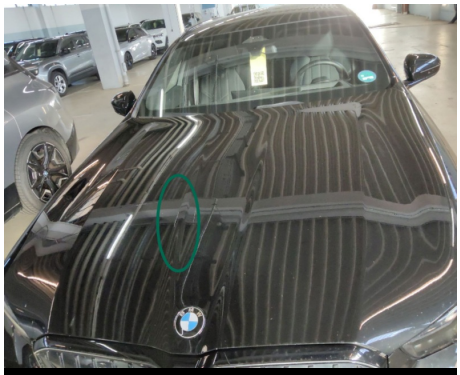
#	Element	Defekt	Korrektur
001	Motorhaube / Vorne	Kratzer	Lackieren

Motorhaube / Vorne / Kratzer

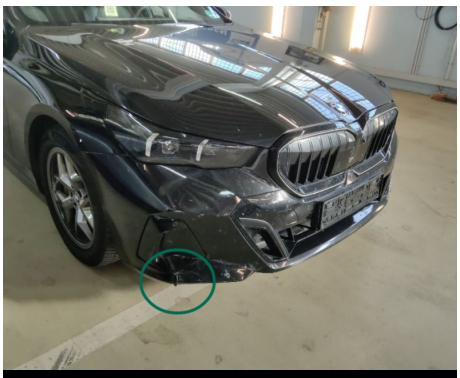
002	Stoßfänger / Vorne Rechts	Gebrochen	Ersetzen

Motorhaube / Vorne / Kratzer

Stoßfänger / Vorne Rechts / Gebrochen
