Zustandsbericht

Kunde :	**Allane SE HCBE**		
Berichtsnummer :	**0000000950897-DE968**	**Amtl. Kennzeichen :**	**NAI-LA 209**
Referenznummer:	**31275906**

Hyundai Kona (OS)(2017->) Trend Hybrid 2WD

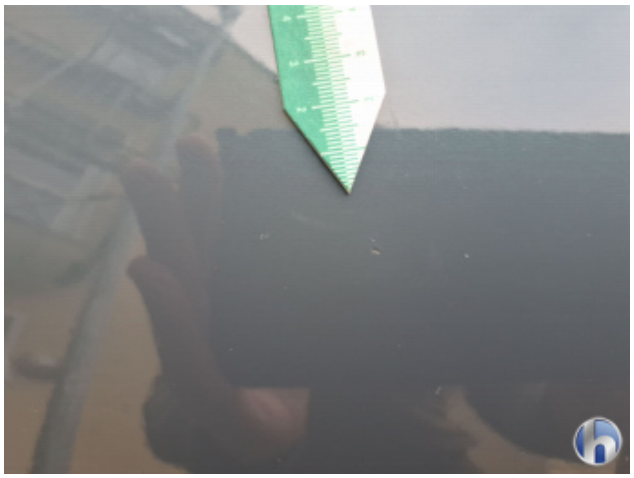
1. Stoßfänger Hinten
Kratzer - Smart Repair

2. Felge Vorne - Rechts
Kratzer - Smart Repair

3. Felge Hinten - Links
Kratzer - Smart Repair

4. Stoßfänger Vorne
Lackabplatzer - Smart Repair
