Lynk & Co 01

Informazioni Veicolo

Riepilogo dei danni

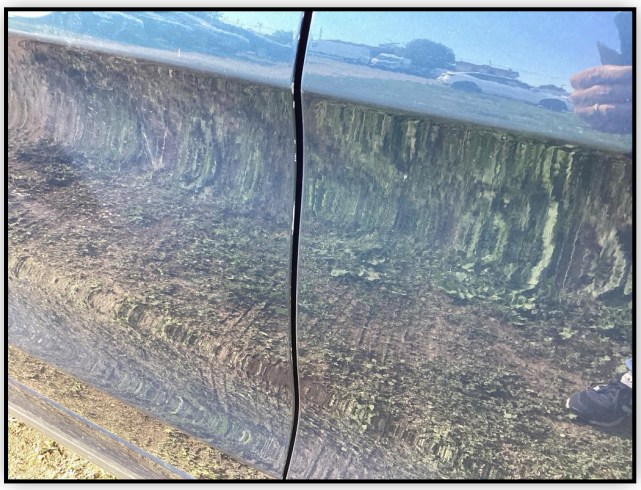
Porta ant. Dx

Ammaccatura

Destra

Riparare e dipingere
