Verkaufsgutachten

Vorgang	
Ihr Auftrag vom	29.09.2026 durch Raiffeisen-Impuls Fuhrparkmanagement GmbH & Co. KG
Besichtigungsort	36272 Niederaula, Industriestraße 11
Besichtigungsdatum	05.10.2026
Referenznummern	0002056296

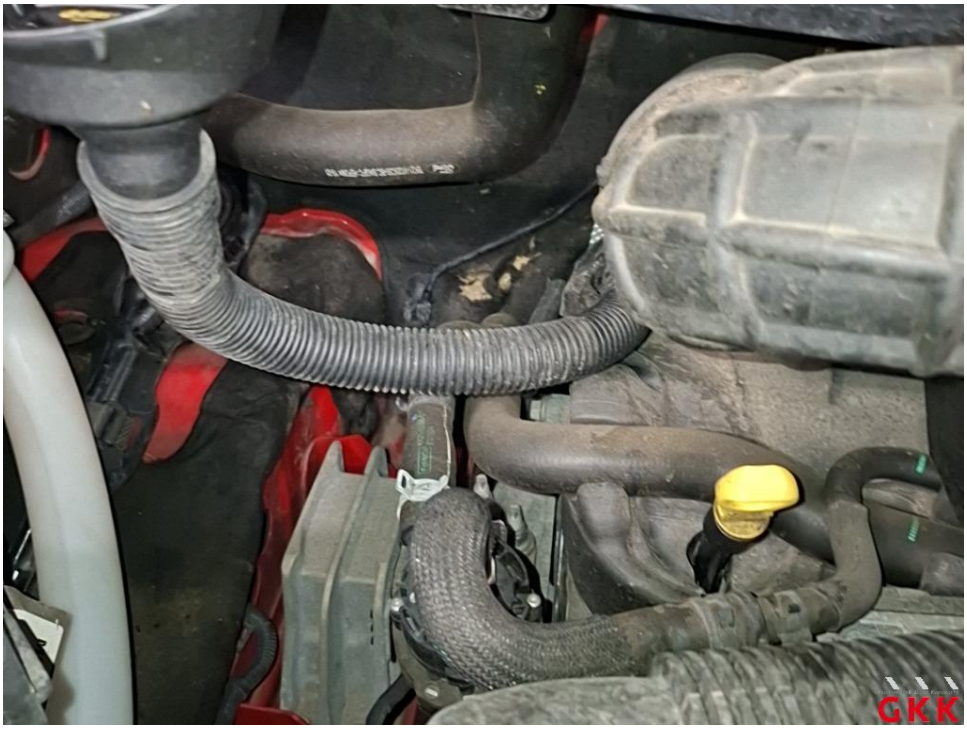
Technik (Angaben ohne MwSt.)	Reparaturkosten	MW
Motorraum Dämmmatte, beschädigt, ersetzen (Bild 13, Bild 14)	318,39 €	159,20 €

Bild 13 Motorraum, Dämmmatte, beschädigt, ersetzen

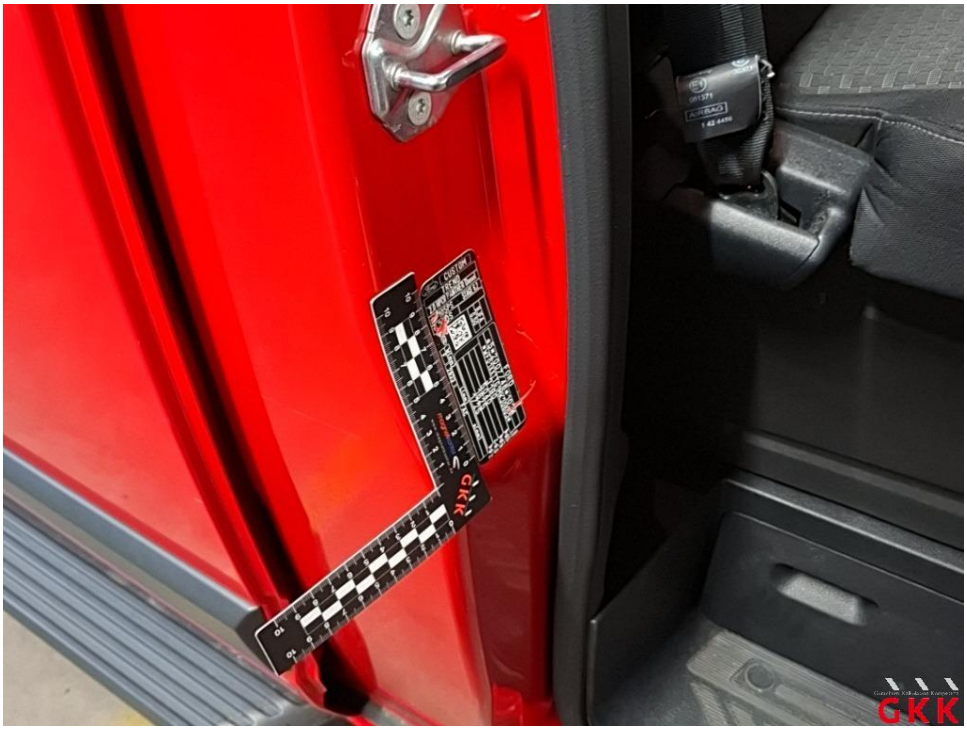
Seite rechts (Angaben ohne MwSt.)	Reparaturkosten	MW
Seitenwand rechts unterhalb, korrodiert, instand setzen - lackieren (Bild 33, Bild 34, Bild 35)	347,34 €	197,60 €
Spiegelgehäuse rechts Kappe -lackiert-, verkratzt, lackieren ohne LV (Bild 28, Bild 29)	94,41 €	47,21 €
Kotflügel vorne rechts, beschädigt, ersetzen (Bild 25, Bild 26, Bild 27)	713,73 €	356,87 €
B- Säule rechts, beschädigt, Smartrepair (Bild 30, Bild 31, Bild 32)	140,00 €	140,00 €

Bild 30 B- Säule rechts, beschädigt, Smartrepair

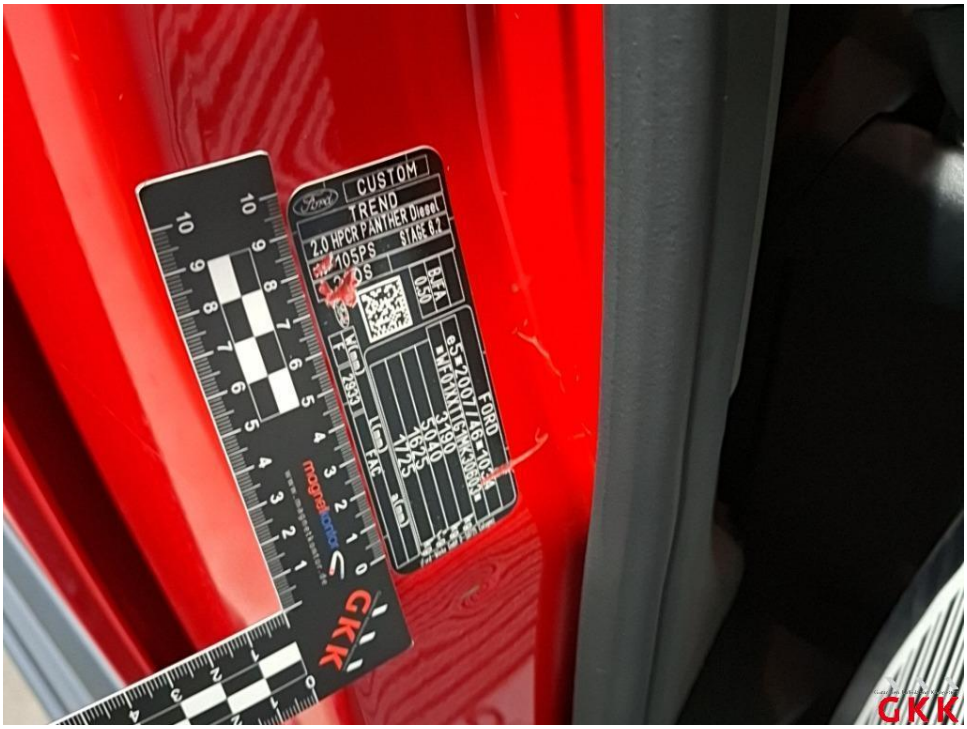
Bild 31 B- Säule rechts, beschädigt, Smartrepair

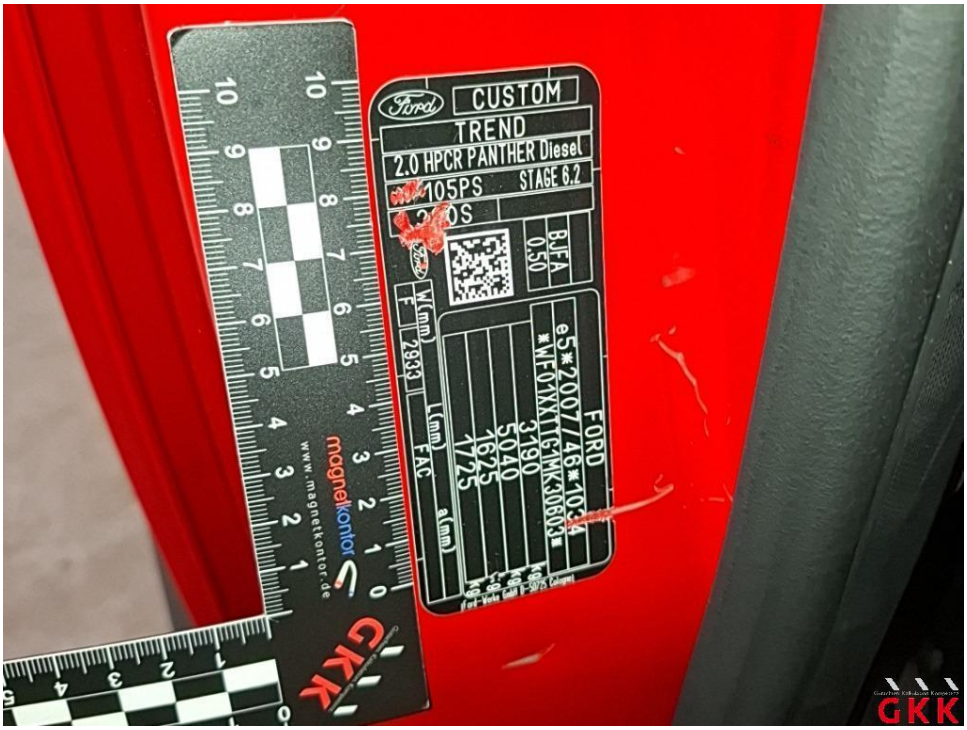
Bild 32 B- Säule rechts, beschädigt, Smartrepair

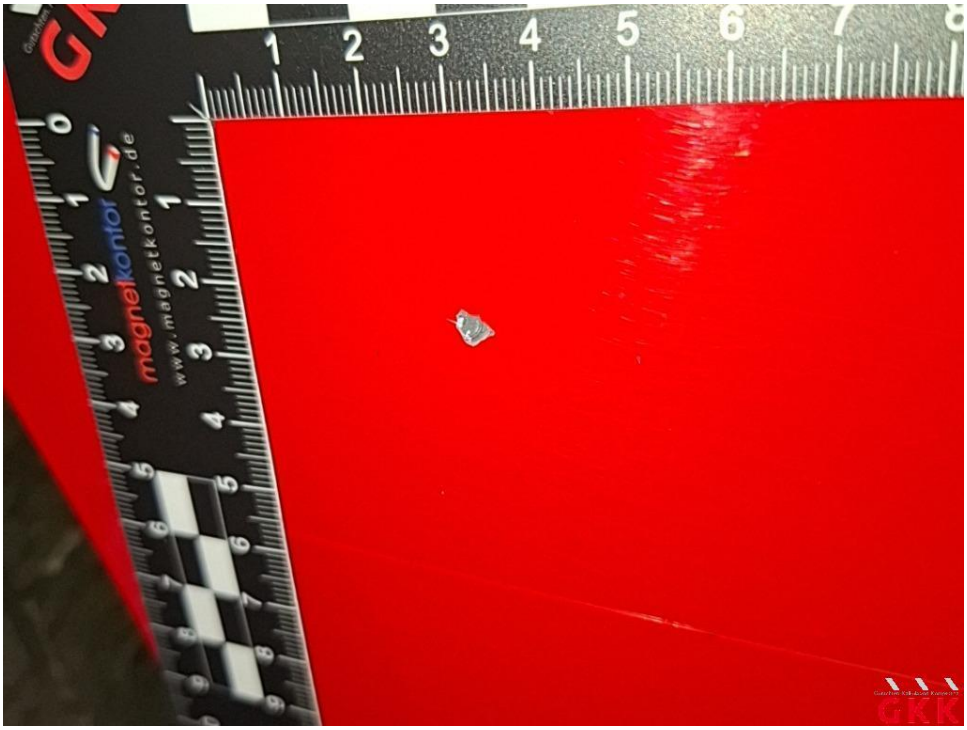
Bild 34 Seitenwand rechts, unterhalb, korrodiert, instand setzen - lackieren

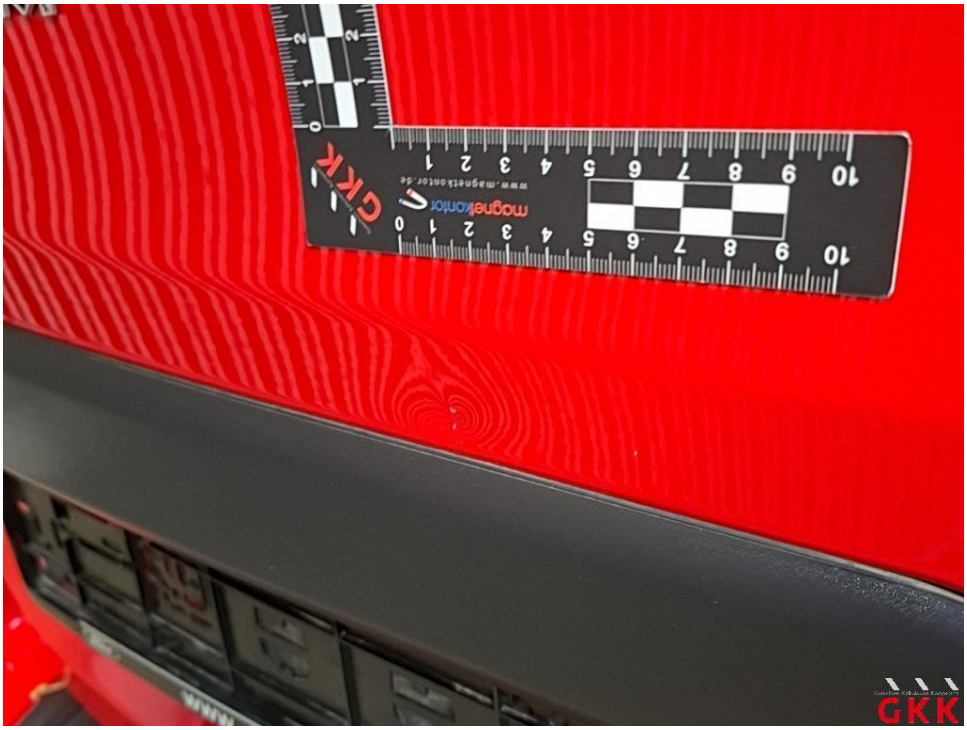
Heck (Angaben ohne MwSt.)	Reparaturkosten	MW
Stoßfänger hinten Ecke links -lackiert-, verkratzt, lackieren (Bild 44, Bild 45, Bild 46)	321,82 €	160,91 €
Hecktür rechts innen, korrodiert, instand setzen - lackieren (Bild 39, Bild 40)	424,86 €	236,36 €
Hecktür links, beschädigt, instand setzen - lackieren (Bild 36, Bild 37, Bild 38)	723,98 €	441,75 €

Bild 38 Hecktür links, beschädigt, instand setzen - lackieren
