Besichtigungsdatum: 30.09.2026
Protokollnummer: 48060668
Erstellt durch: Paula Busch
Besichtigt durch: Xhelan Gashi

WVWZZZAA2RD003691

Zustandsbericht

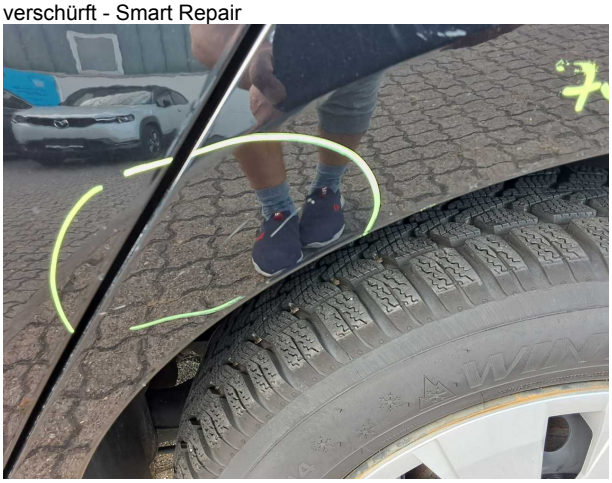
Beschädigung #1: Seitenwand links: Seitenwand - verkratzt / verschürft - Smart Repair

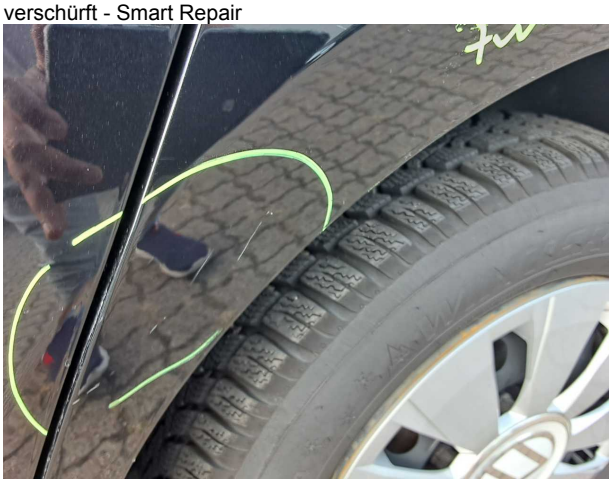
Beschädigung #1: Seitenwand links: Seitenwand - verkratzt / verschürft - Smart Repair

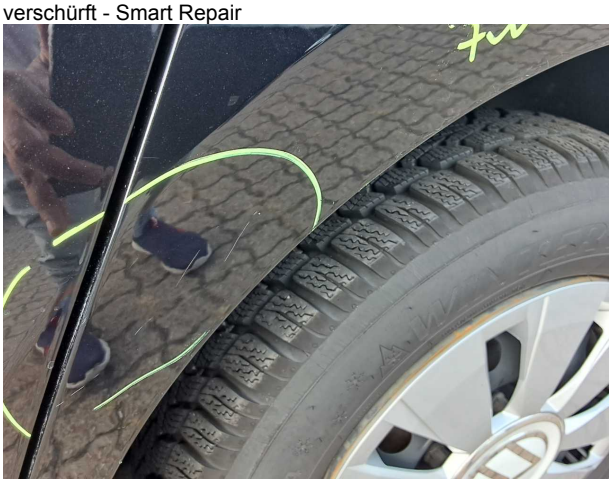
Beschädigung #1: Seitenwand links: Seitenwand - verkratzt / verschürft - Smart Repair

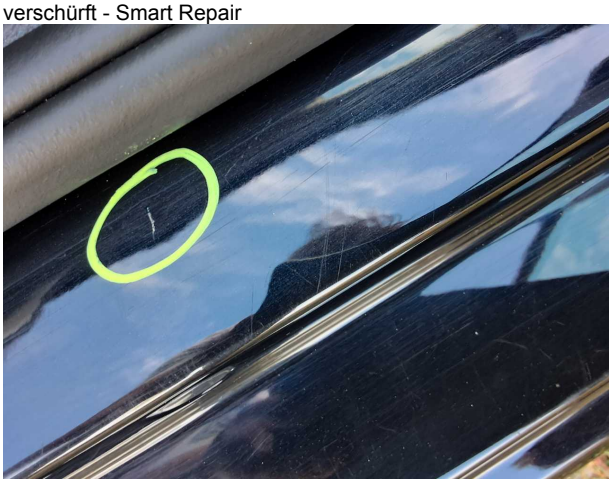
Beschädigung #2: Schweller rechts: Einstieg - verkratzt / verschürft - Smart Repair
