DEKRA-Nr: 0535 / 017827 / 2026 / B087684000219 vom 03.09.2026

Zustandsbericht / Minderwertgutachten

Kennzeichen **LAU MP235** **FIN** **VR3FRHNS1RY593969**

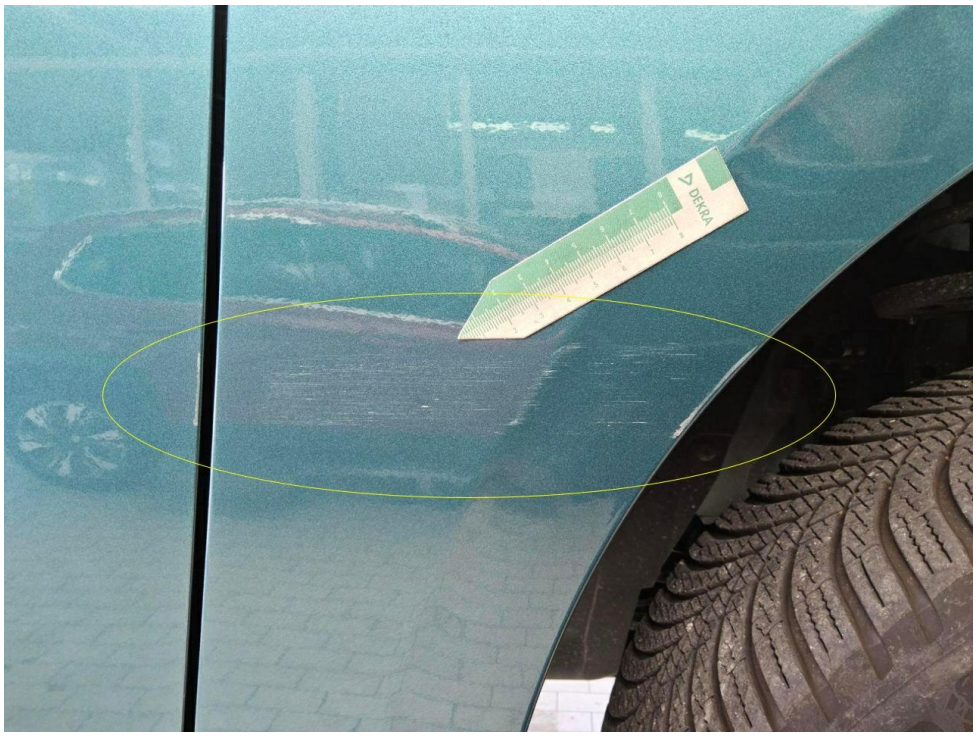
Bezeichnung des Schadens / Rep.-Weg	Rep.Kost brutto	Anrechnung	Minderwert in EUR brutto	netto
1. Leichtmetallfelge VR verkratzt, Wertminderung, (Bild 19)	100	voll	-100	-84,03
2. Kotflügel vorne rechts Lackierung, verschrammt, polieren (Bild 14)	52	voll	-52	-43,70
3. Stoßfänger hinten, smart repair (Bild 11, 12)	104	voll	-104	-87,39
4. Stoßfänger hinten Lackierung, zerkratzt, smart repair (Bild 17, 18)	104	voll	-104	-87,39
Rep.Kosten insgesamt / Minderwert	**360**		**-360**	**-302,51**

Bild 14 : Kotflügel vorne rechts Lackierung, verschrammt, polieren

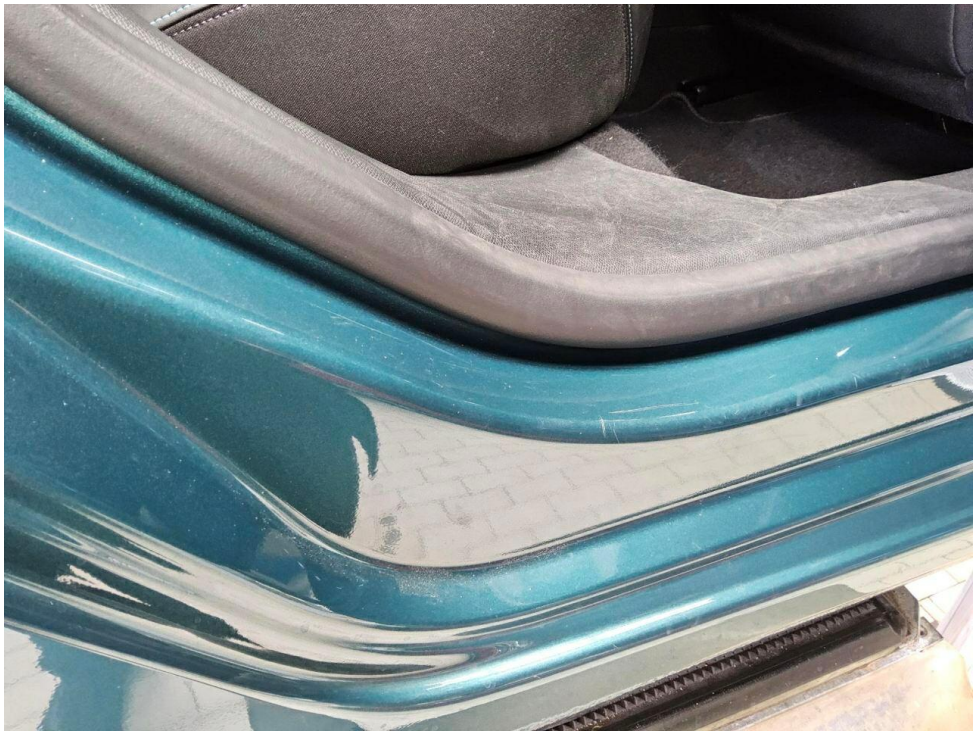
Tür vorne links, eingedellt, Gebrauchsspur
(Bild 13)
Seitenteil hinten rechts, eingedellt,
Gebrauchsspur (Bild 16)
Tür hinten rechts Einstieg Lackierung,
zerkratzt, Gebrauchsspur (Bild 15)

Bild 15 : Tür hinten rechts Einstieg Lackierung, zerkratzt, Gebrauchsspur

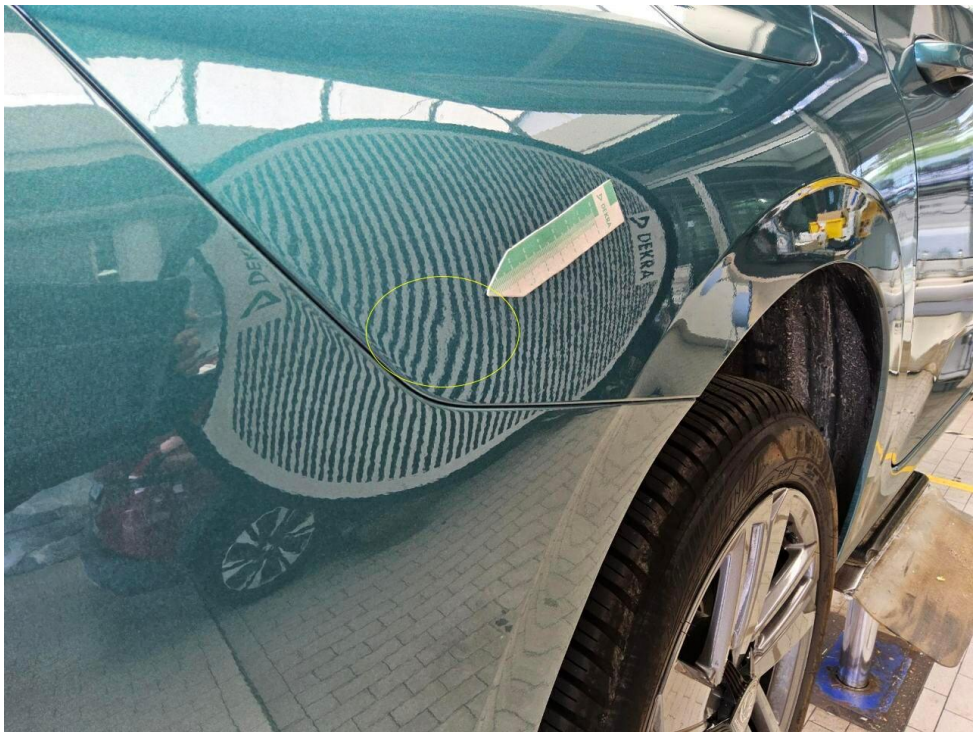
Bild 16 : Seitenteil hinten rechts, eingedellt, Gebrauchsspur

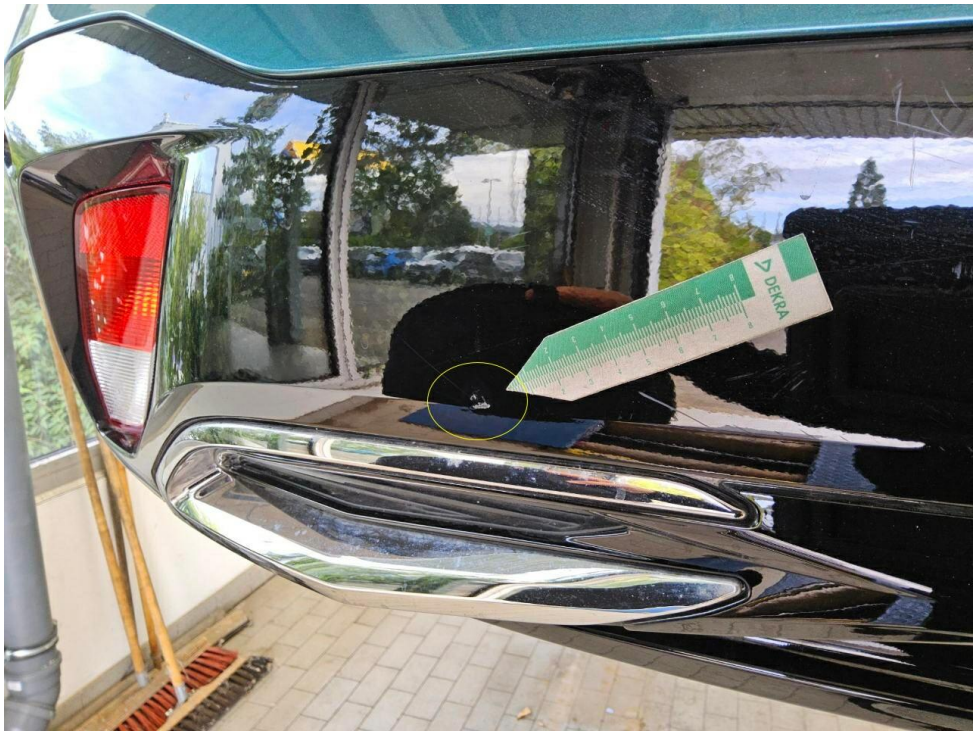
Bild 17 : Stoßfänger hinten Lackierung, zerkratzt, smart repair

Bild 18 : Stoßfänger hinten Lackierung, zerkratzt, smart repair
