Fahrzeugzustandsbericht - Verkauf

FORD Transit

FORD Transit 350 L2H2 Lkw VA Trend

Inspektion - ID	**11690379**	Besichtigt am	**03.11.2026 07:23:14**

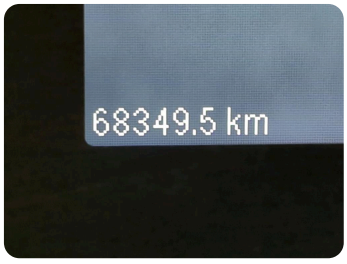
2 | Wartung

Schadensart	Fehlt
Schweregrad	Ersetzen
Reparaturmethode	Ausführen
Ursache	Bei Inspektion festgestellt

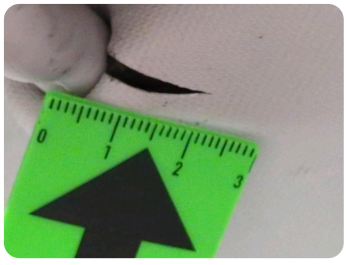
3 | Sonnenblende links

Schadensart	Gebrochen
Schweregrad	>1 cm - 2 cm
Reparaturmethode	Ersetzen
Ursache	Bei Inspektion festgestellt

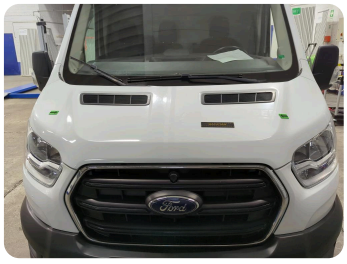
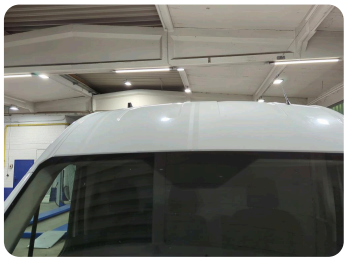
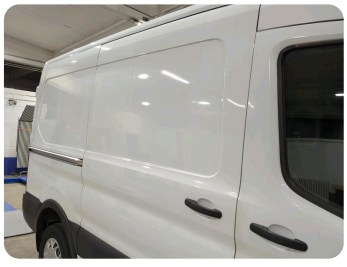
4 | Stoßfängerzierblende vorne rechts

Schadensart	**Kratzer**
Schweregrad	**>2 cm - 3 cm**
Reparaturmethode	**Ersetzen und lackieren**
Ursache	**Bei Inspektion festgestellt**

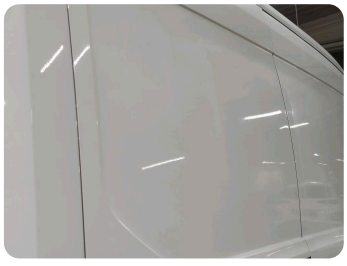
5 | Karosserie

Schadensart	**Chemische Verunreinigung**
Schweregrad	**Gesamtes Fahrzeug**
Reparaturmethode	**Reinigen**
Ursache	**Bei Inspektion festgestellt**
