Zustandsbericht

Kunde :	**Allane SE HCBE**		
Berichtsnummer :	**0000000953803-DE926**	**Amtl. Kennzeichen :**	**SÜW-RH66E**
Referenznummer:	**31273509**

Hyundai Ioniq 5 (05.2021->) Basis Elektro

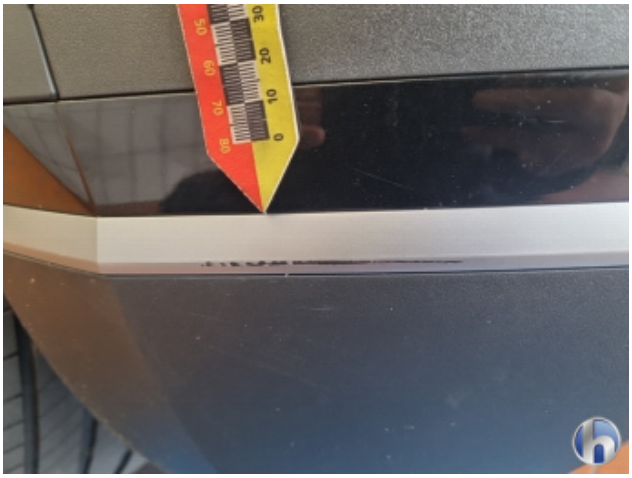
2. Seitenwand - Hinten - Rechts
2 Dellen - Sanft Instandsetzen

3. Stoßfänger Hinten
Kratzer - Erneuern

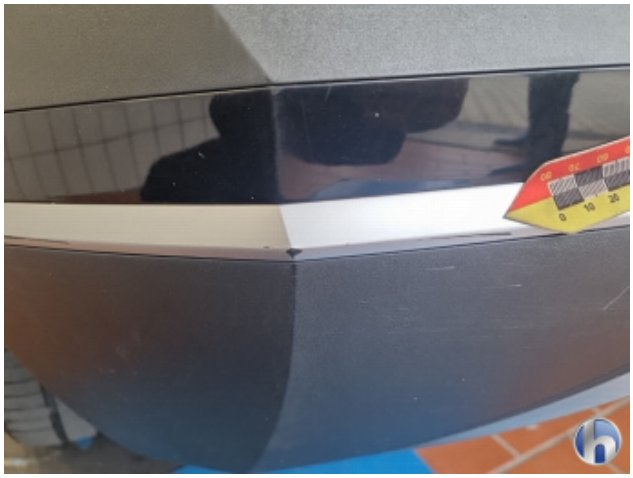
3. Stoßfänger Hinten
Kratzer - Erneuern

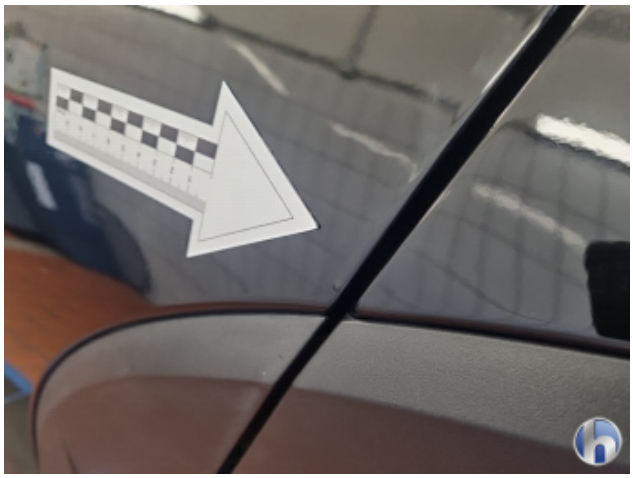
3. Stoßfänger Hinten
Kratzer - Erneuern

4. Tür Hinten - Links
Unsachgemäß Instandgesetzt - Instandsetzen und Lackieren

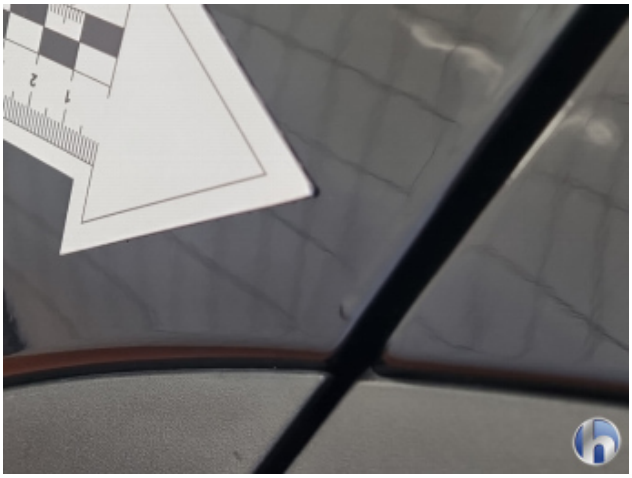
Lackschichtendickenmessung:	**Innerhalb der Toleranzen** Am Fahrzeug wurde eine Lackschichtdickenmessung an der Karosserieaußenhaut durchgeführt. Die Messwerte lagen innerhalb der Toleranzen von Erstlackierungen. Hinweise, die auf einen instandgesetzten Unfallschaden oder auf durchgeführte Nachlackierungen hindeuten, waren nicht erkennbar.
Bestehender Unfallschaden:	**Nicht festgestellt** Am Fahrzeug wurden im Rahmen einer Sichtprüfung der Karosserieaußenhaut keine bestehenden Unfallschäden festgestellt (ausgenommen übliche Gebrauchsspuren).
Hinweis:	Lackläufer Türe HL

4. Tür Hinten - Links
Unsachgemäß Instandgesetzt - Instandsetzen und Lackieren

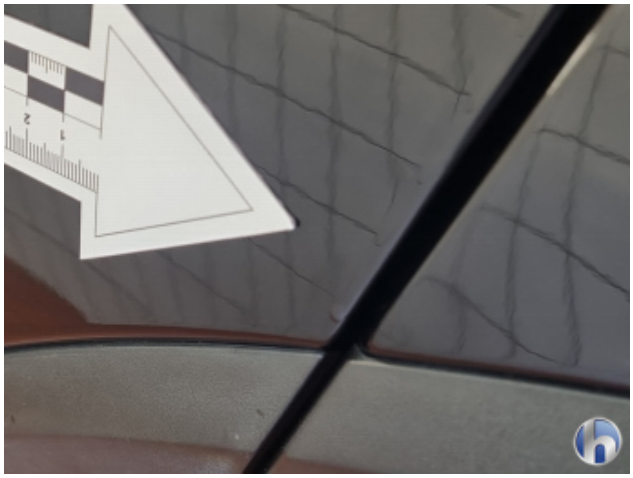
4. Tür Hinten - Links
Unsachgemäß Instandgesetzt - Instandsetzen und Lackieren
