Fahrzeugzustandsbericht - Verkauf

FORD Focus

FORD Focus Turnier 1.0 EcoBoost Hybrid Aut. ST-LINE X Kombi, 5-türig, Automatik, 7-Gang

Inspektion - ID	**11559005**	Besichtigt am	**28.10.2026 09:19:08**

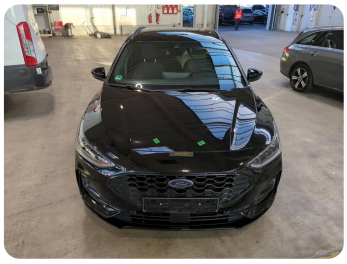
1 | HU/AU (Haupt-/Abgasuntersuchung)

Schadensart	Fehlt
Schweregrad	Fehlt
Reparaturmethode	Ersetzen
Ursache	Bei Inspektion festgestellt

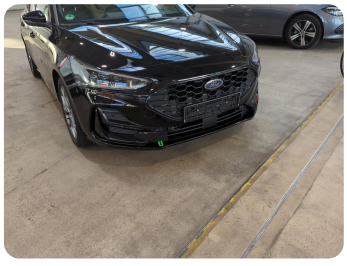
2 | Wartung

Schadensart	Fehlt
Schweregrad	Fehlt
Reparaturmethode	Ausführen
Ursache	Bei vorheriger Inspektion übersehen
