Zustandsbericht

Kunde :	**Allane SE**		
Berichtsnummer :	**0000000950661-DE613**	**Amtl. Kennzeichen :**	**W-S 654E**
Referenznummer:	**31252590**

Hyundai Kona (SX2)(05.2023->) Trend Elektro 2WD

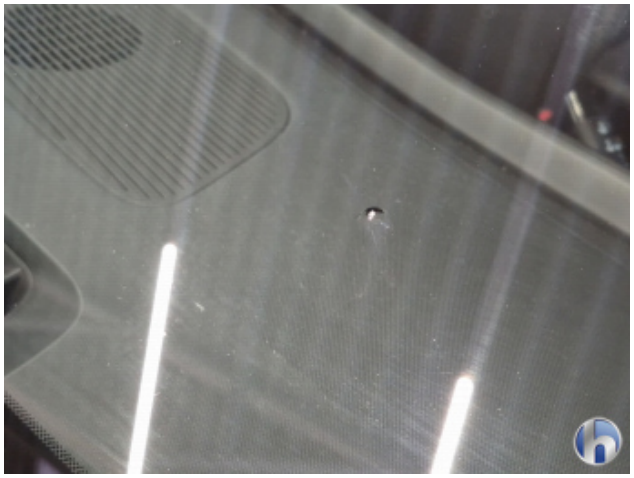
1. Windschutzscheibe

Steinschlag Im Sichtfeld - Erneuern
