DEKRA-Nr: 0542 / 035135 / 2026 / B090136000476 vom 20.10.2026

Zustandsbericht/Minderwertgutachten-Leasing

Erstzulassung	15.10.2025	Letzte Zulassung	15.10.2025
Fahrzeugart	PKW	Hersteller	PEUGEOT
Marke	PEUGEOT	Typ / Verkaufsbez.	308 SW Hybrid 145e-DSC6 Style
Aufbauart	Kombi	Türen	5
Sitzplätze	5	Fahrzeug-Ident.-Nr.	VR3FRHPY8SY582703
HSN / TSN	2525 / ADK	Schlüssel-Nr.	10423202
Km-Stand abgelesen	6896	Nächste HU §29 StVZO	10 / 2028
Energiequelle / Kraftstoff	Hybr.Benzin/E	Zylinderanzahl	3 / Reihenmotor
Leistung (kW)	100	Hubraum (ccm)	1199
Schadstoffklasse:	EURO6;WLTP;EB;PI/CI;M, N1, N2	Antriebsart	Frontantrieb
Getriebe / Gänge	Automatik / 6	Felgen	Leichtmetall
Farbe	Weiß / Metallic	Polster / Farbe	Stoff / Schwarz

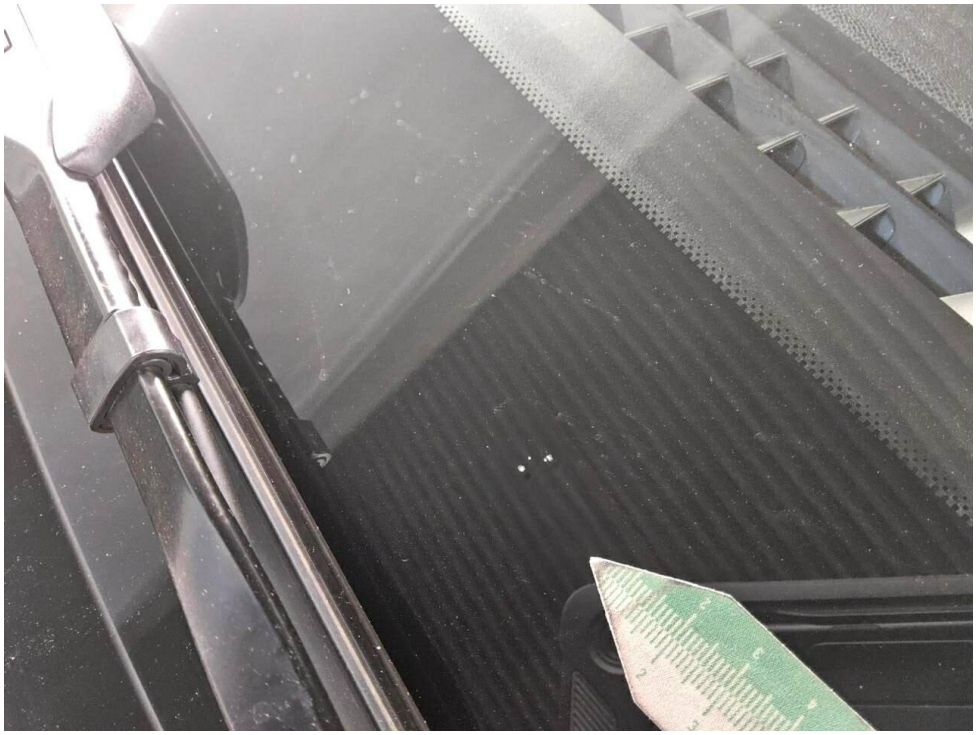
Bild 16 : Frontscheibe, Steinschlag, Gebrauchsspur

Bild 17 : Frontscheibe, Steinschlag, Gebrauchsspur

Frontscheibe, Steinschlag, Gebrauchsspur
(Bild 16, 17)
Stoßfänger vorne Lackierung, Steinschlag,
Gebrauchsspur (Bild 14, 15)
