DEKRA-Nr: 0112 / 026960 / 2026 / B088695000216 vom 07.10.2026

Bewertungsgutachten

Kennzeichen **EA SY440E** **FIN** **TMAK281GFPJ069749**

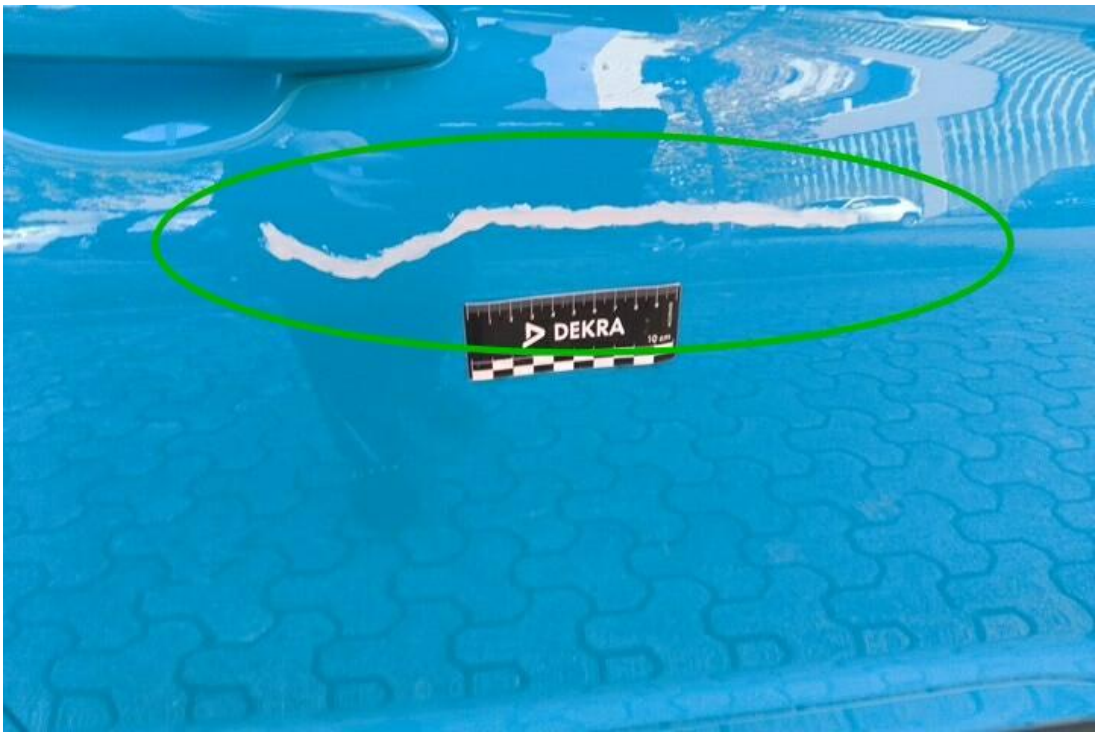
Bezeichnung des Schadens / Rep.-Weg	Rep.Kost brutto	Anrechn.	Minderwert brutto	
1. Dach, mehrfach eingedellt, sanft instandsetzen, (Bild 9, 10, 11)	280	100	-280,00	
2. Tür vorne rechts Lackierung, zerkratzt, lackieren mit Lackaufbau (Bild 8)	666	43.79	-291,64	
3. Lackvorbereitung	200	100	-200,00	
Rep.Kosten insgesamt / Minderwert	**1.146**			**-771,64 EUR**

Bild 8 : Tür vorne rechts Lackierung, zerkratzt, lackieren mit Lackaufbau

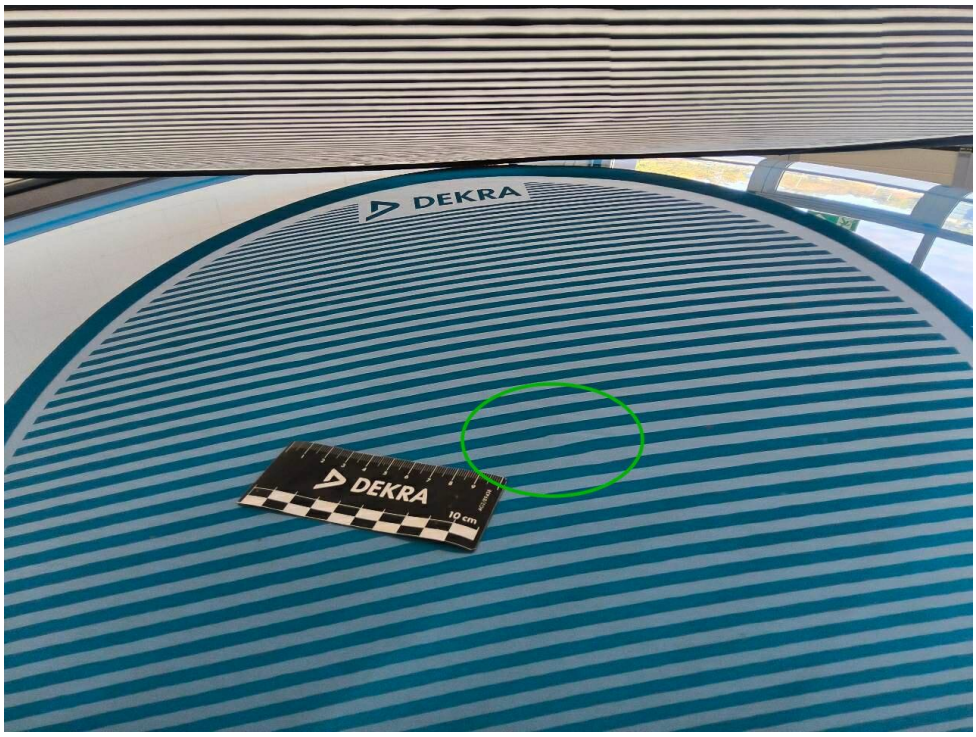
Bild 9 : Dach, mehrfach eingedellt, sanft instandsetzen

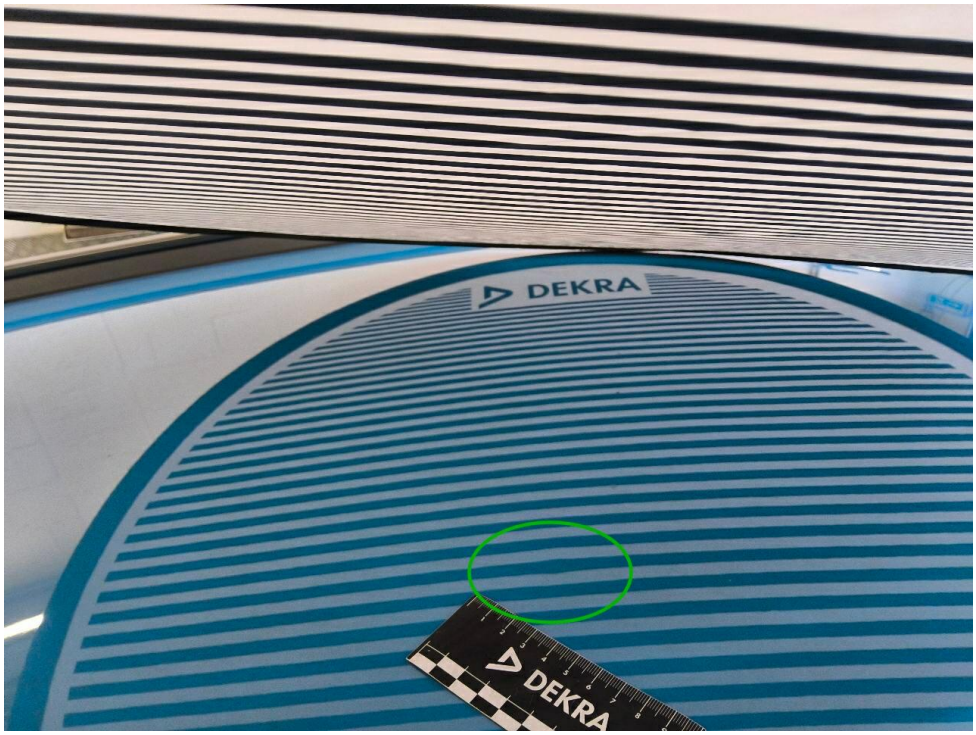
Bild 10 : Dach, mehrfach eingedellt, sanft instandsetzen

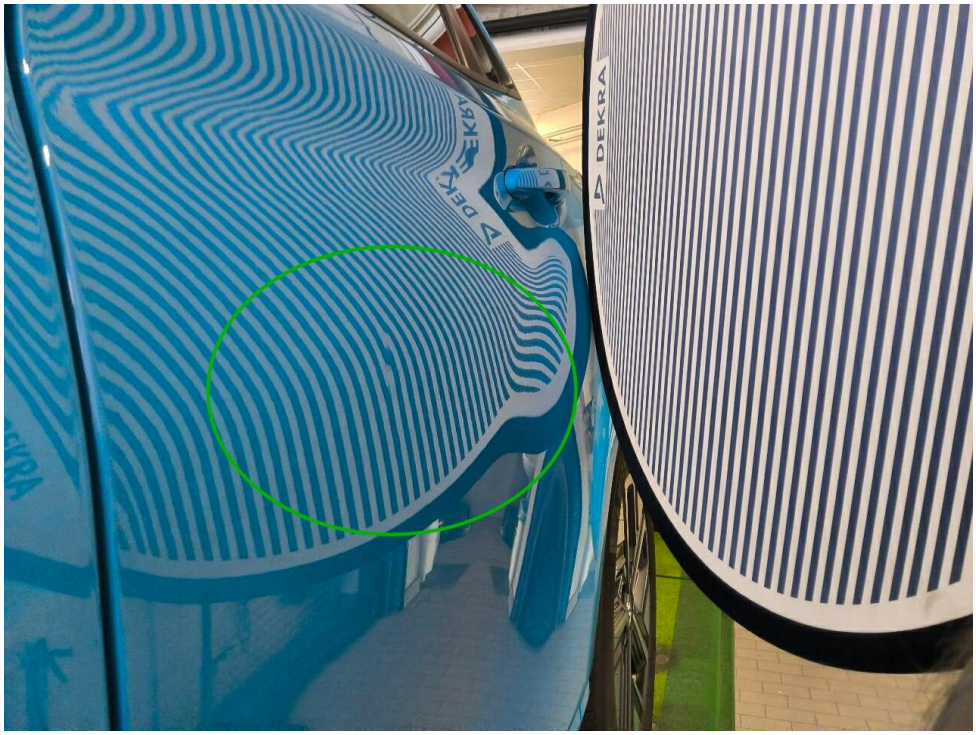
Tür vorne links, eingedellt, Gebrauchsspuren, (Bild 12); Tür hinten links, eingedellt, Gebrauchsspuren, (Bild 13).

Bild 12 : Tür vorne links, eingedellt, Gebrauchsspuren
