Fahrzeugzustandsbericht - Verkauf

FORD Focus Turnier 1.5 EcoBlue Start-Stopp-System Aut. TITANIUM

Inspektion - ID	**11559227**	Besichtigt am	**14.10.2026 13:41:01**

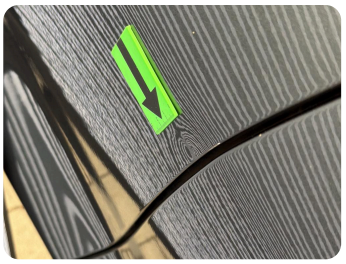
3 | Windschutzscheibe

Schadensart	**Kratzer**
Schweregrad	**>3 cm - 4 cm**
Reparaturmethode	**Ersetzen**
Ursache	**Bei Inspektion festgestellt**

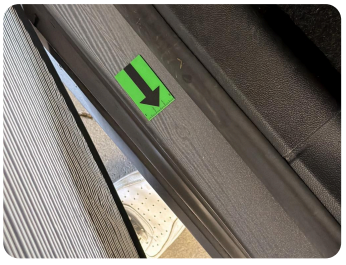
4 | Stoßfängerzierblende vorne rechts

Schadensart	**Kratzer**
Schweregrad	**>8 cm - 10 cm**
Reparaturmethode	**Ersetzen**
Ursache	**Bei Inspektion festgestellt**

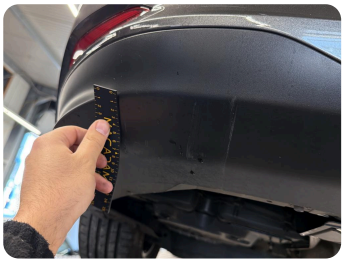
12 | Stoßfänger hinten

Schadensart	**Kratzer**
Schweregrad	**>10 cm - 15 cm**
Reparaturmethode	**Lackieren**
Ursache	**Bei Inspektion festgestellt**

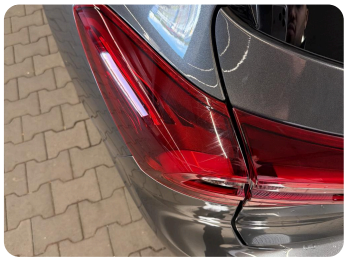
13 | Heckklappe

Schadensart	**Kratzer**
Schweregrad	**>10 cm - 15 cm**
Reparaturmethode	**Lackieren**
Ursache	**Bei Inspektion festgestellt**

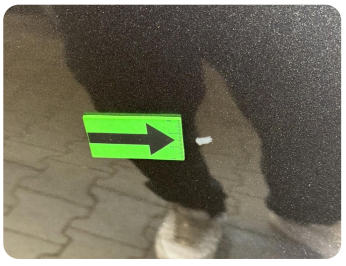
14 | Scheibenwischerarm hinten

Schadensart	**Fehlt**
Schweregrad	**Ersetzen**
Reparaturmethode	**Ersetzen**
Ursache	**Bei Inspektion festgestellt**
