Informe de tasación

FORD FIESTA 1

VIN	WF0JXXGAHJNB69792
Primera matriculación	7/12/2022
Kilometraje del vehículo	140.637 km

Fecha de la inspección	29/9/2026 16:45:23	Descripción de la dirección de inspección	CEVA MEJORADA

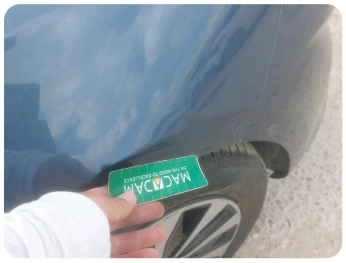
7 | Aleta Tras Dr

Tipo de daño	Abolladuras
Modo de reparación	Reparar + Pintar
