Fahrzeugzustandsbericht - Verkauf

POLESTAR Polestar 2

POLESTAR Polestar 2 Single Motor 64kWh

Inspektion - ID	**11671968**	Besichtigt am	**02.11.2026 10:05:00**

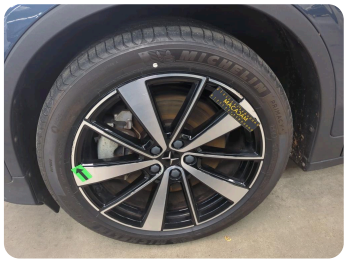
1 | Wartung

Schadensart	**Fehlt**
Schweregrad	**Andere - siehe Bemerkung**
Reparaturmethode	**Ausführen**
Ursache	**Bei Inspektion festgestellt**
