DEKRA-Nr: 0357 / 024626 / 2026 / B085578002595 vom 23.10.2026

Vermarktungsbericht

Auftraggeber	ALD AutoLeasing D GmbH Flotte, Nedderfeld 95, 22529 Hamburg
Besichtigung	23.10.2026

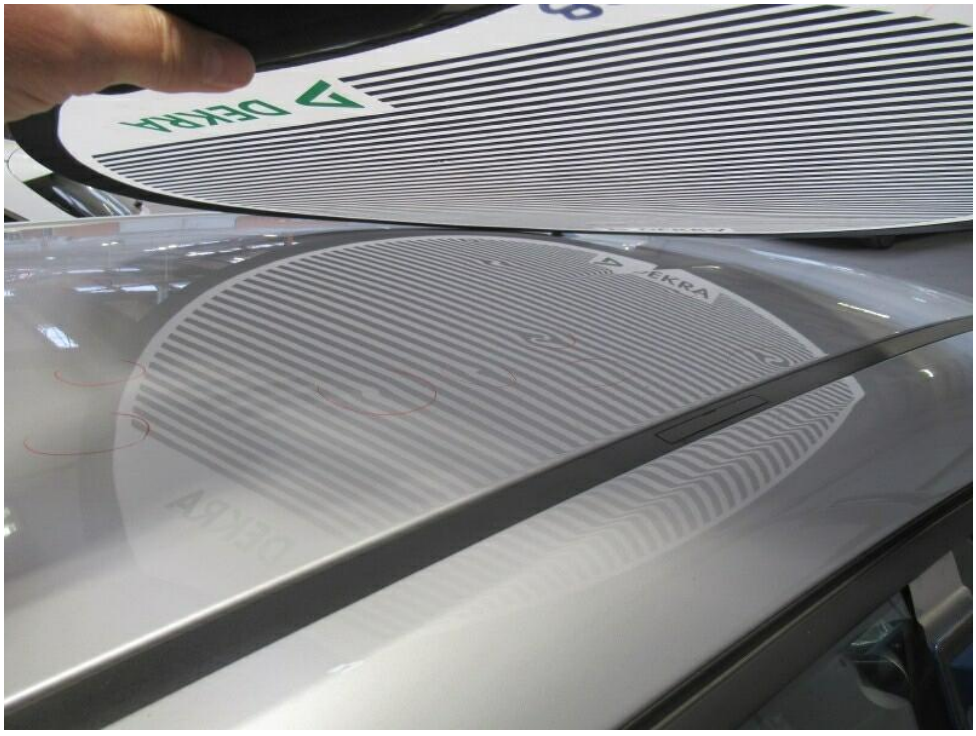
1. Hagelschaden auf Motorhaube, Tür HL, Seitenteil HL und Dach, sanft instandsetzen gem. KVA (Bild 8, 9, 10, 11, 12, 13, 14, 15, 16, 17, 18, 22, 23)
2. Frontscheibe Steinschlag mit Rissbildung, erneuern (Bild 20, 21)
3. Felge vorne rechts Winterrad, zerkratzt, smart repair (Bild 28)
4. Felge hinten rechts Winterrad, zerkratzt, smart repair (Bild 27)
5. Felge hinten links Winterrad, zerkratzt, smart repair (Bild 26)
6. Stoßfänger hinten Lackierung, zerkratzt, smart repair (Bild 24, 25)
7. HU/AU, überfällig, durchführen

Bild 13 : Hagelschaden auf Motorhaube, Tür HL, Seitenteil HL und Dach, sanft instandsetzen gem. KVA

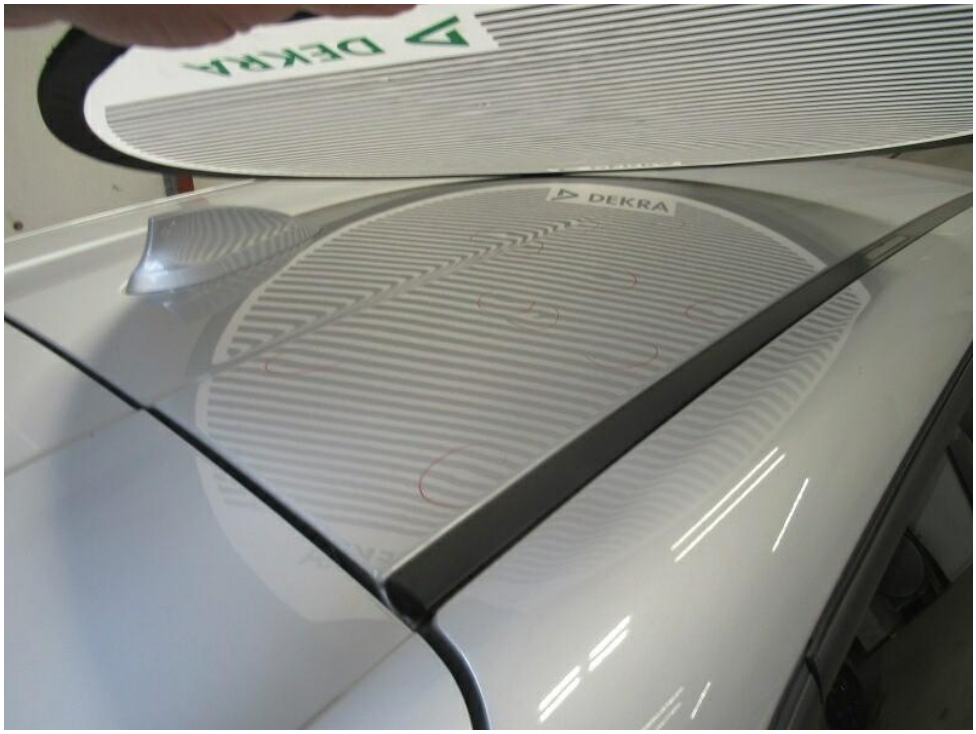
Bild 15 : Hagelschaden auf Motorhaube, Tür HL, Seitenteil HL und Dach, sanft instandsetzen gem. KVA

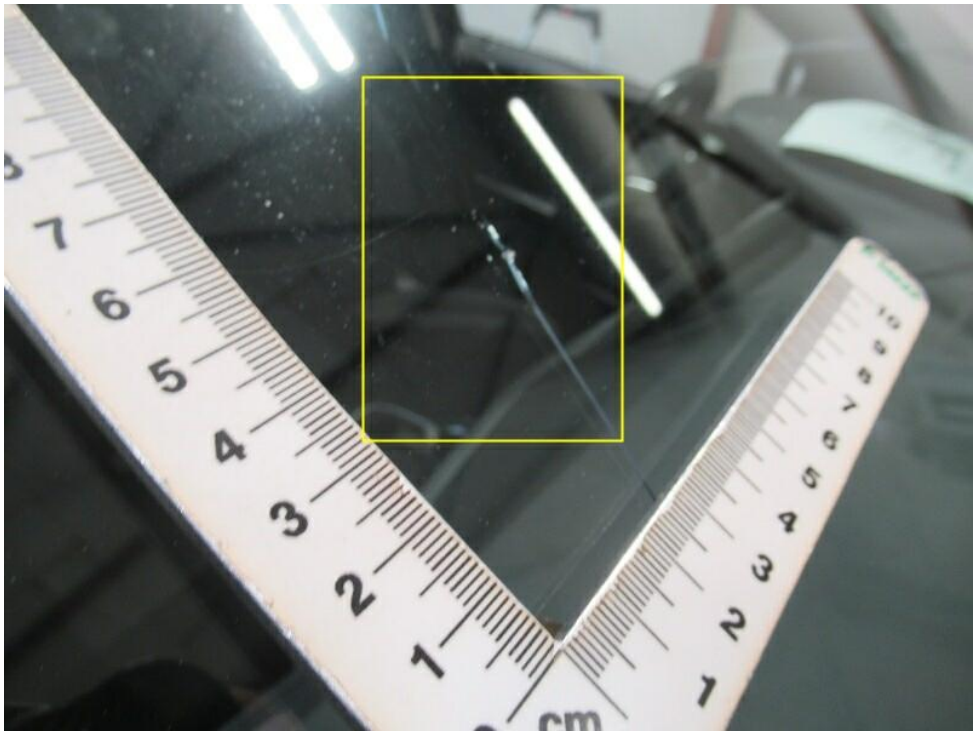
Bild 20 : Frontscheibe Steinschlag mit Rissbildung, erneuern

Diese **Scheibe** wurde bereits für Sie getauscht.
Bitte berücksichtigen Sie dies bei Ihrer **Gebotsabgabe!**

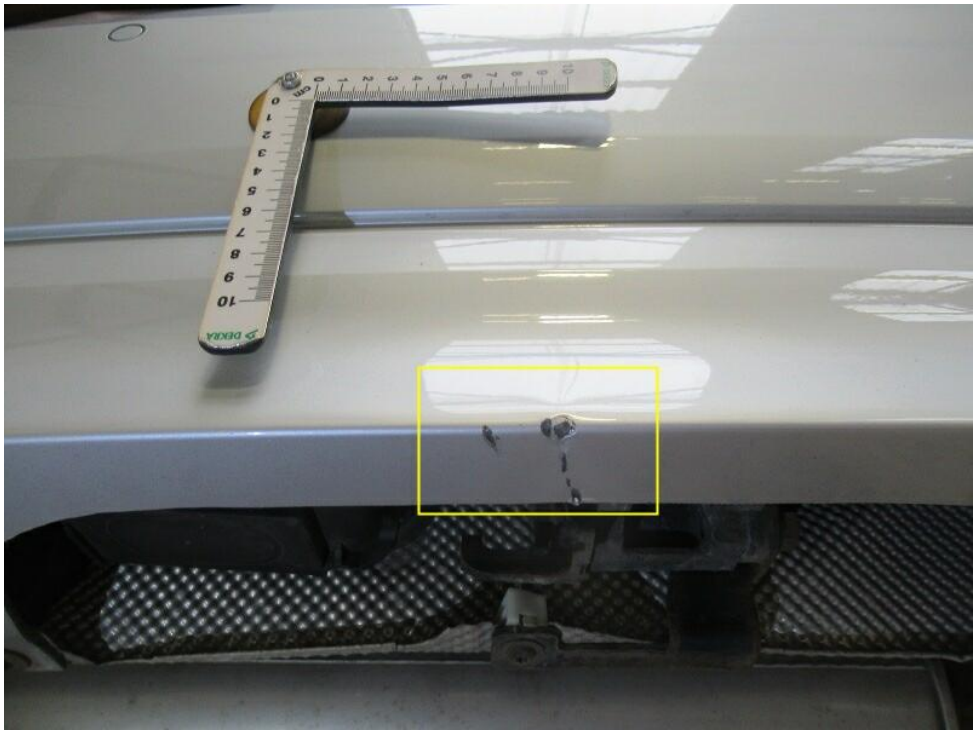
Bild 23 : Hagelschaden auf Motorhaube, Tür HL, Seitenteil HL und Dach, sanft instandsetzen gem. KVA
