TÜV SÜD Auto Partner GmbH
Gutenbergstraße 13
70771 Leinfelden-Echterdingen

Besichtigungsdatum: 25.09.2026
Protokollnummer: 48035746
Erstellt durch: Paula Busch
Besichtigt durch: Max Sharma

JM4BP6HGA01323403

Zustandsbericht

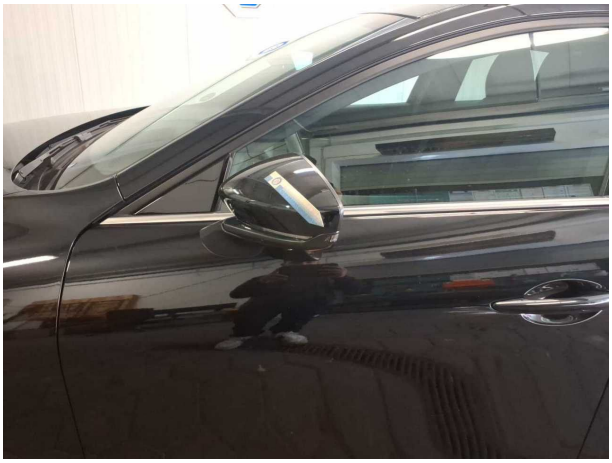
Beschädigung #1: Außenspiegel links: Abdeckkappe - nicht fachgerecht instandgesetzt - Smart Repair

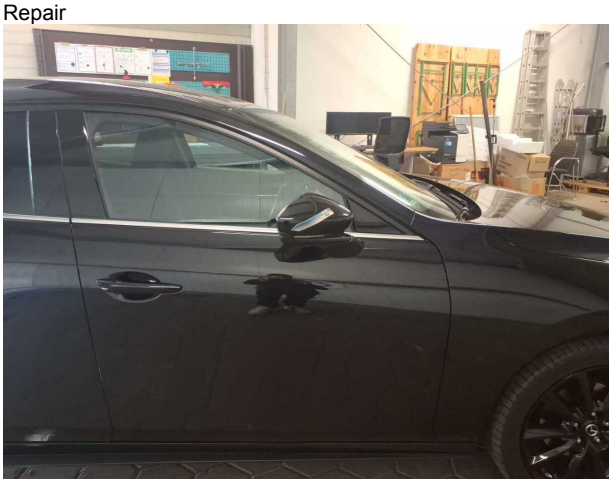
Beschädigung #4: Seitenwand rechts: Einstieg - Kratzer - Smart Repair
