Zustandsbericht

Kunde :	**Allane SE HCBE**		
Berichtsnummer :	**0000000952865-DE926**	**Amtl. Kennzeichen :**	**DA-TN 210E**
Referenznummer:	**31282545**

Hyundai Ioniq 5 (05.2021->) Basis Elektro

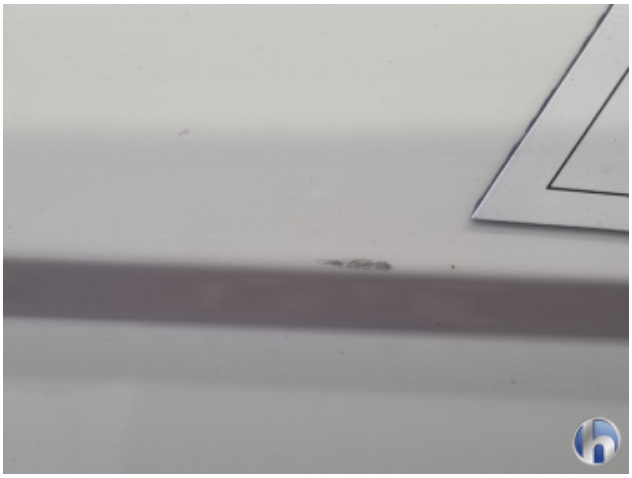
5. Stoßfänger Hinten
Kratzer - Smart Repair
