Volvo XC40 Recharge Plus 70 kWh, SoH 93.84%, okt-22

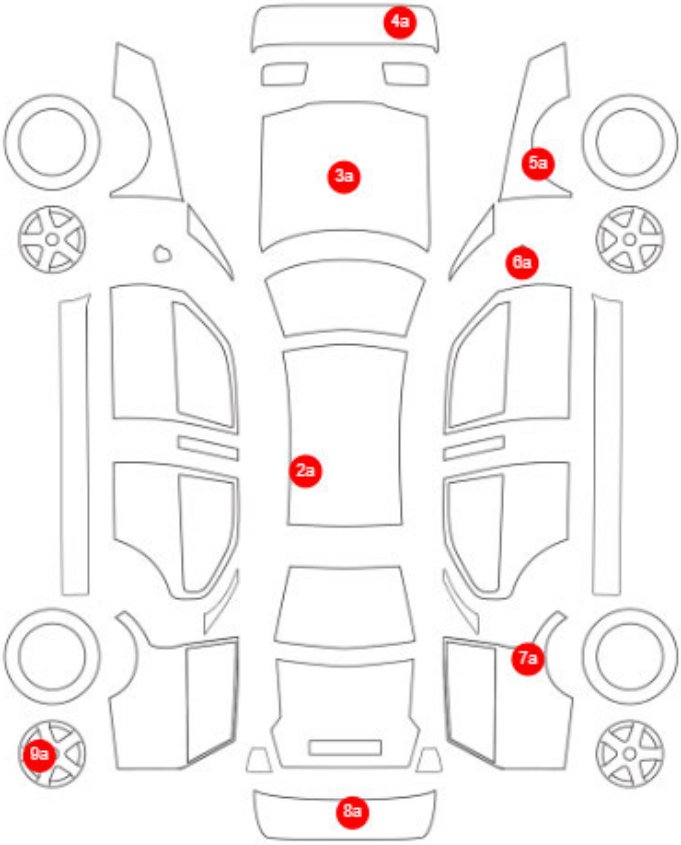
Blueprint

Incident		Deel	Constatering
Niet acceptabele schade			
2		Dak	krasje(s)
3		Motorkap	steenslag
4		Voorbumper	kras(sen) bumper
5		Rechter voorscherm	kras(sen)
6		Buitenspiegel rechts	kras(sen) spiegel
7		Rechter achterscherm	kras(sen)
8		Achterbumper	kras(sen) bumper

9	 	Velg linksachter	geschaafd
