TÜV SÜD Auto Partner GmbH
Gutenbergstraße 13
70771 Leinfelden-Echterdingen

Besichtigungsdatum: 29.09.2026
Protokollnummer: 48047394
Erstellt durch: Paula Busch
Besichtigt durch: Arijan Canziba

YV1UZM1VXS1068631

Zustandsbericht

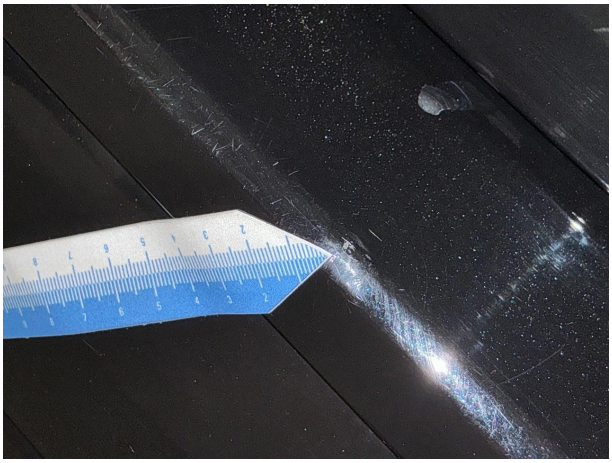
Nr.	Bauteilgruppe	Beschreibung
1	Stossfänger hinten	Stossfänger hinten (Unterteil) - verkratzt / verschürft - lackieren
2	Stossfänger vorn	Stossfänger vorn - verkratzt / verschürft - instandsetzen und lackieren

Beschädigung #1: Stossfänger hinten: Stossfänger hinten (Unterteil) - verkratzt / verschürft - lackieren

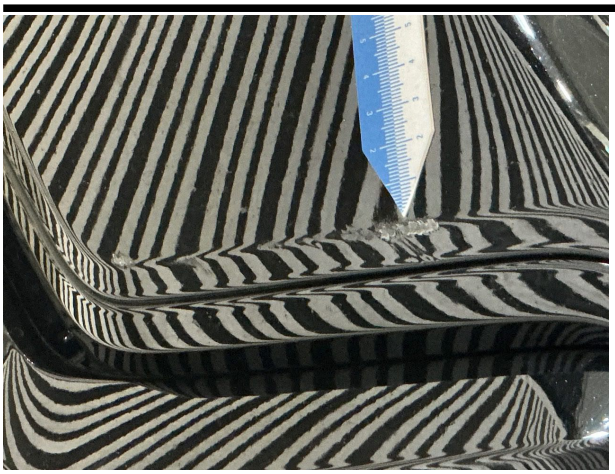
Beschädigung #2: Stossfänger vorn: Stossfänger vorn - verkratzt / verschürft - instandsetzen und lackieren
