Fahrzeugzustandsbericht - Verkauf

FORD Focus

FORD Focus Turnier 1.5 EcoBlue Start-Stopp-System Aut. TITANIUM

Inspektion - ID	**11662808**	Besichtigt am	**02.11.2026 14:17:55**

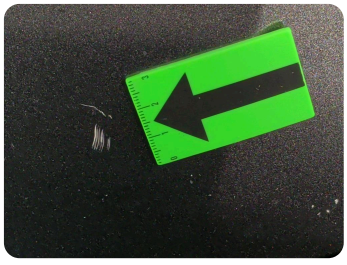
1 | Innenraum

Schadensart	Verschmutzt
Schweregrad	Gesamtes Fahrzeug
Reparaturmethode	Reinigen
Ursache	Bei Inspektion festgestellt

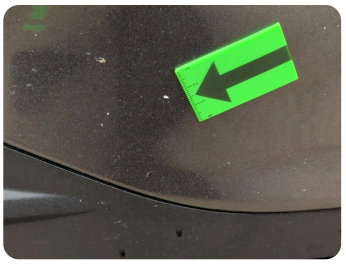
2 | Dachhimmel

Schadensart	Riss
Schweregrad	>6 cm - 8 cm
Reparaturmethode	Ersetzen
Ursache	Bei Inspektion festgestellt
