Vehicle info

Make	BMW	Gearbox	Automatic
Model	iX xDrive40 71kWh (I20)	Fuel type	Electric
Mileage	91,965	kW	240
VIN	WBY11CF060CK61057	cc	0
First registration date	9/13/2022	Customer	BMW Austria Leasing GmbH Minderwertgutachten

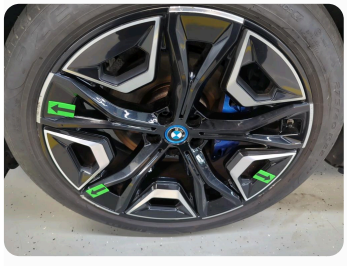
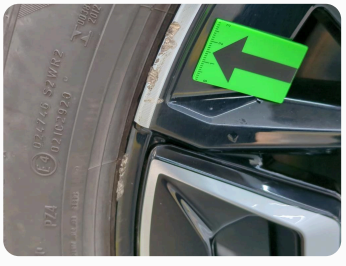
2 | Alloy rim RL bitone/polychrome

Damage type	Scratch(es)
Repair mode	Repair
Cause	Use/wear

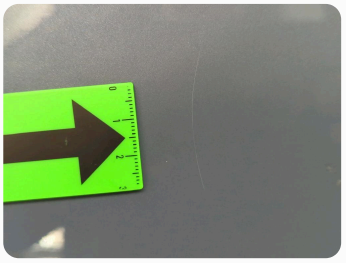
5 | Door RL

Damage type	Scratch(es)
Repair mode	Paint
Cause	Use/wear

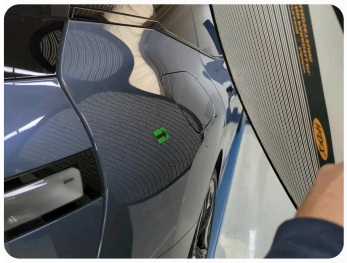
16 | Door RR

Damage type	Stone chip(s)
Repair mode	No repair
Cause	Use/wear

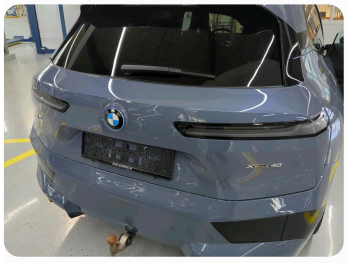
17 | Wing RR

Damage type	Dent(s)
Repair mode	No repair
Cause	Use/wear

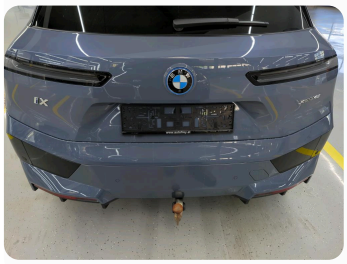
18 | Tailgate / Boot

Damage type	Repaired
Repair mode	No repair
Cause	Use/wear
