Bewertungsgutachten / Rechendaten

Kennzeichen **HH OJ276E** **FIN** **TMAK381GFPJ069876**

Bewertungsgutachten

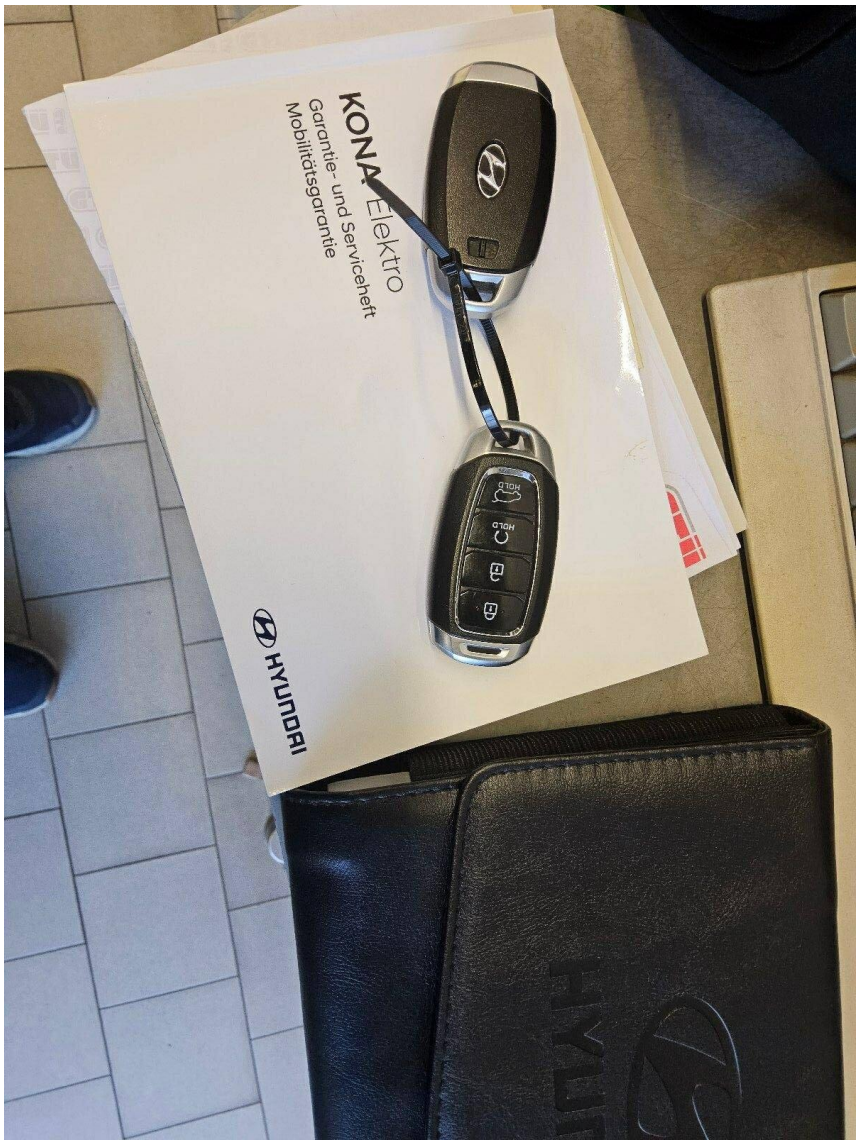
Bild 5 : Schlüssel und ggfls. Serviceheft, Navi-CD

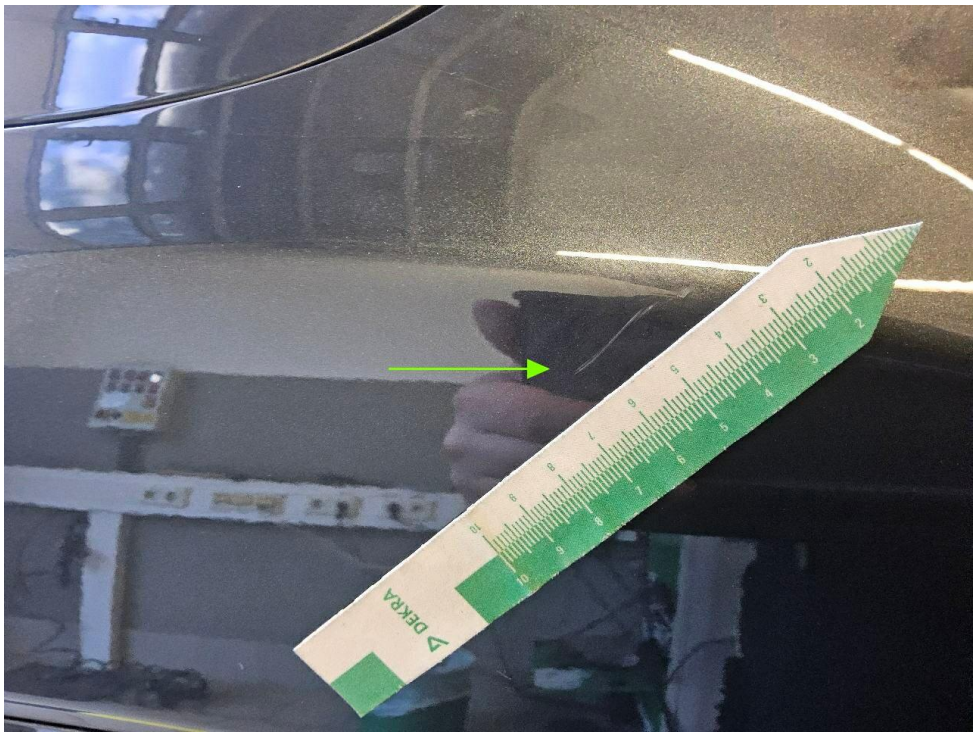
Bezeichnung des Schadens / Rep.-Weg	Rep.Kost brutto	Anrechn.	Minderwert brutto	
1. Kotflügel vorne links Lackierung, zerkratzt, smart repair	125	voll	-125	
Rep.Kosten insgesamt / Minderwert	**125**			**-125 EUR**

Bild 7 : Kotflügel vorne links Lackierung, zerkratzt

Kotflügel vorne links Lackierung, zerkratzt, smart repair.

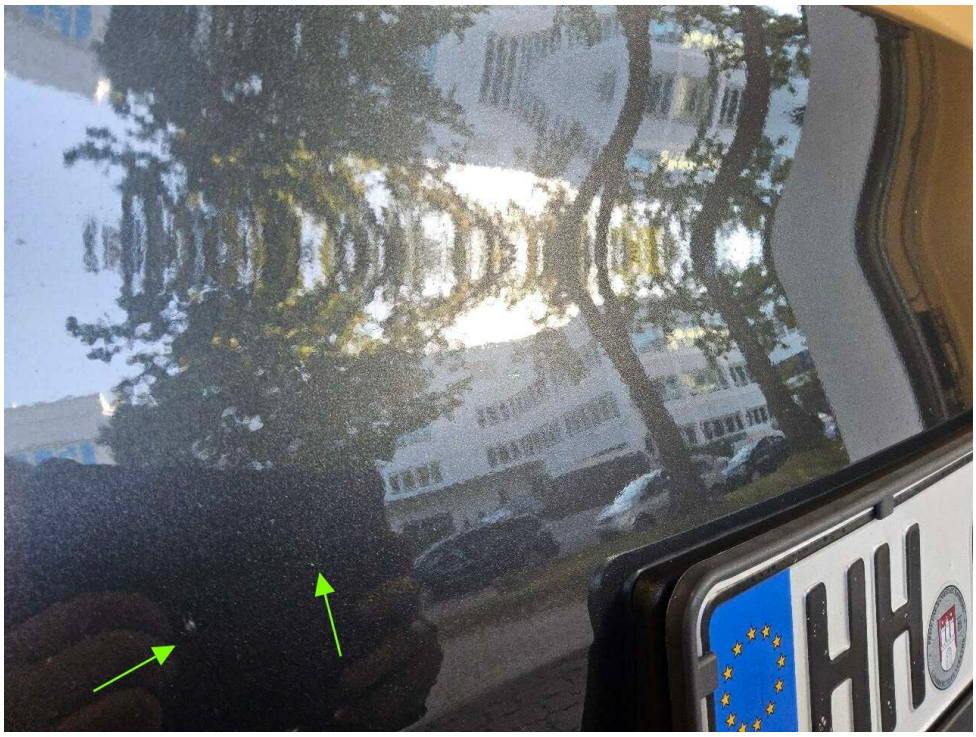
Bild 8 : Tür hinten rechts Einstieg Lackierung, verschrammt

Tür hinten rechts Einstieg Lackierung, verschrammt, Gebrauchsspur; Frontscheibe, Steinschlag, Gebrauchsspur; Motorhaube Lackierung, Steinschlag, Gebrauchsspur; Stoßfänger vorne, Steinschlag, Gebrauchsspur.
