DEKRA-Nr: 0314 / 030647 / 2026 / B083400000318 vom 23.10.2026

Vermarktungsbericht

Erstzulassung	14.11.2023	Letzte Zulassung	14.11.2023
Fahrzeugart	Personenkraftwagen	Hersteller	Ford
Typ / Verkaufsbez.	Focus Turnier	Aufbauart	Kombi

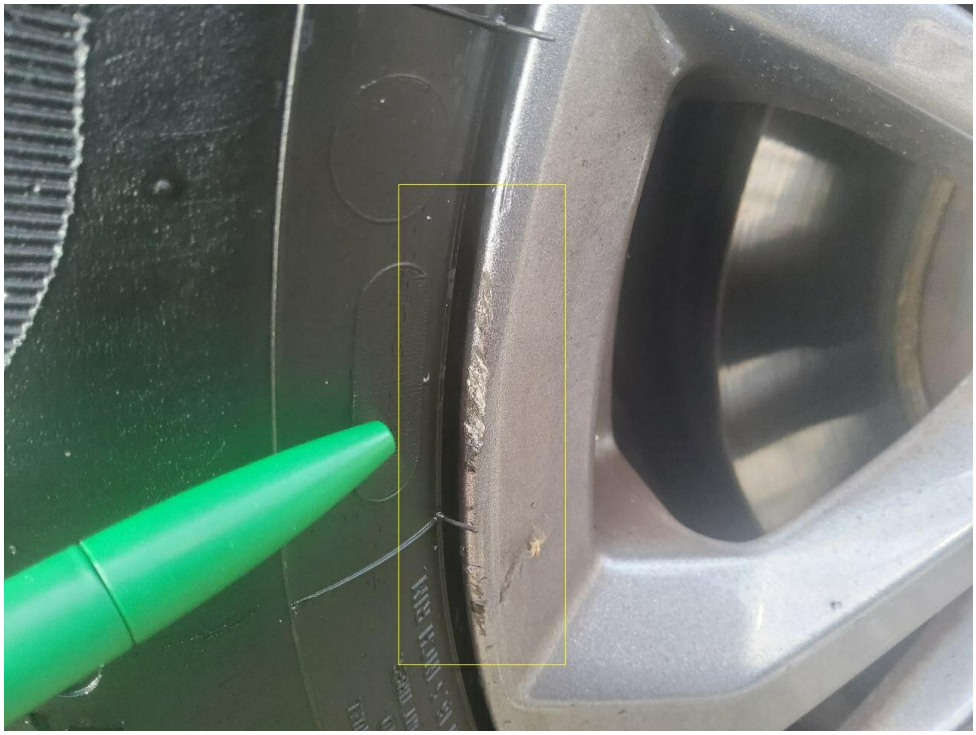
Felge vorne rechts verschrammt (Bild 9)
Verkleidung Laderaum links verschrammt (Bild 10)

Bild 9 : Felge vorne rechts verschrammt

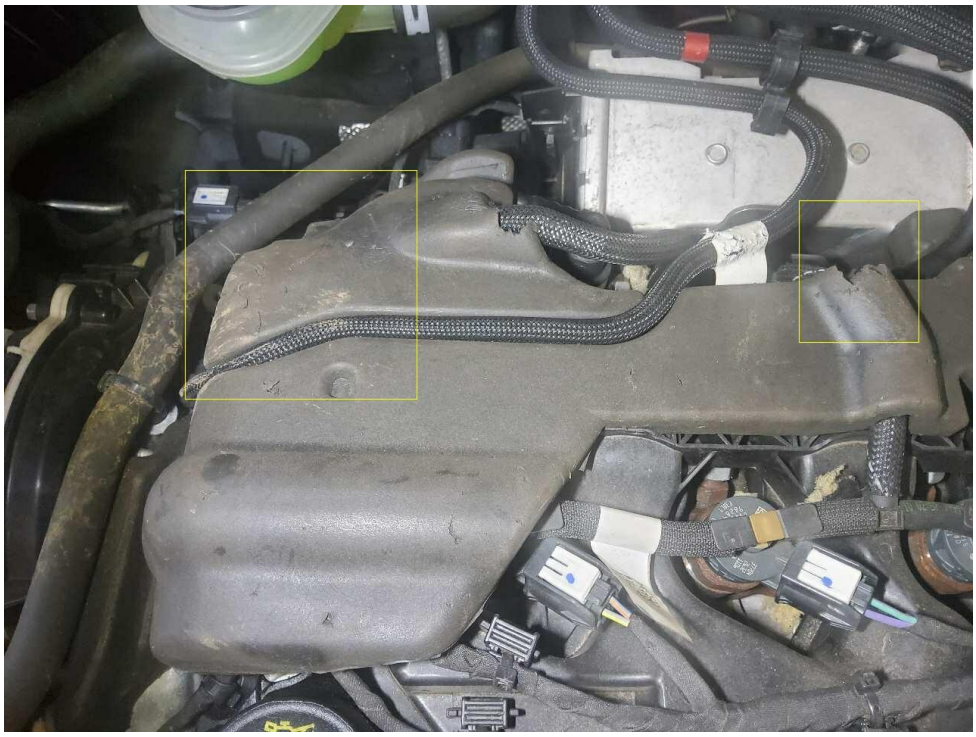
Bild 12 : Tierbiss im Motorraum

Bild 13 : Dämmungen im Motorraum beschädigt

1. Tierbiss im Motorraum, erneuern (Bild 12, 14)
2. Dämmungen im Motorraum beschädigt, erneuern (Bild 13, 15, 16)
3. Sensorkabel beschädigt, Tierbiss, erneuern (Bild 17, 18, 19)
4. Lackierspuren Tür vorne links, lackieren (Bild 20, 21, 22)
5. Heckstoßfänger verschrammt, lackieren mit Lackaufbau (Bild 23, 24, 25, 26, 27, 28)
6. Frontstoßfänger verschrammt, lackieren mit Lackaufbau (Bild 29, 30, 31, 32, 33, 34)
7. Tür hinten links Einstieg, Verschrammt, Delle, smart repair

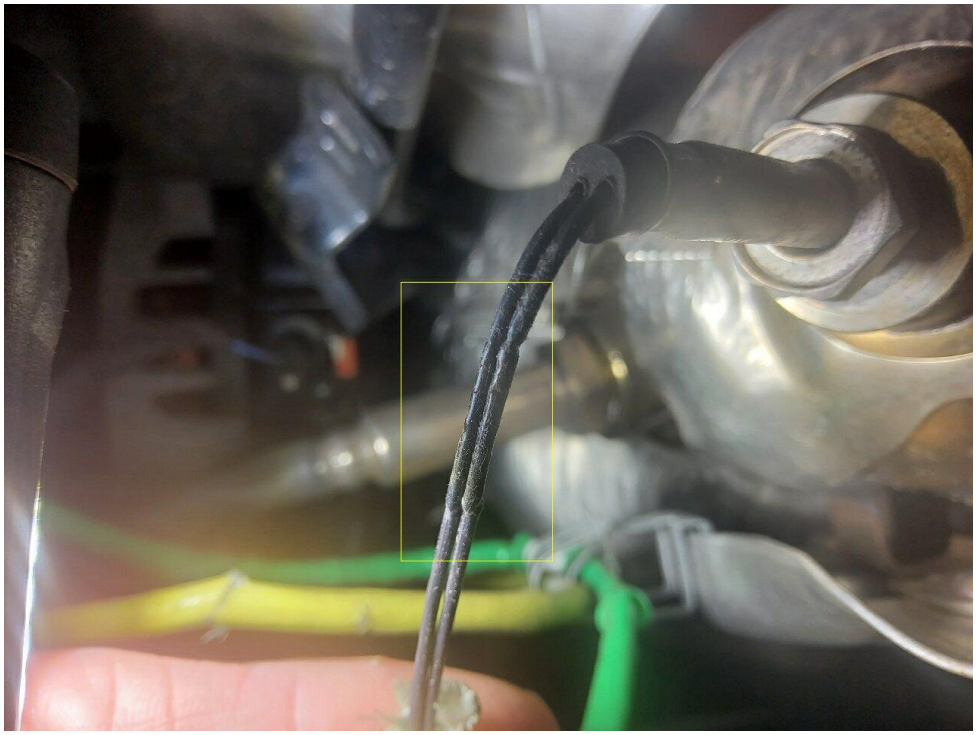
Bild 14 : Tierbiss im Motorraum

Bild 15 : Dämmungen im Motorraum beschädigt

Bild 16 : Dämmungen im Motorraum beschädigt

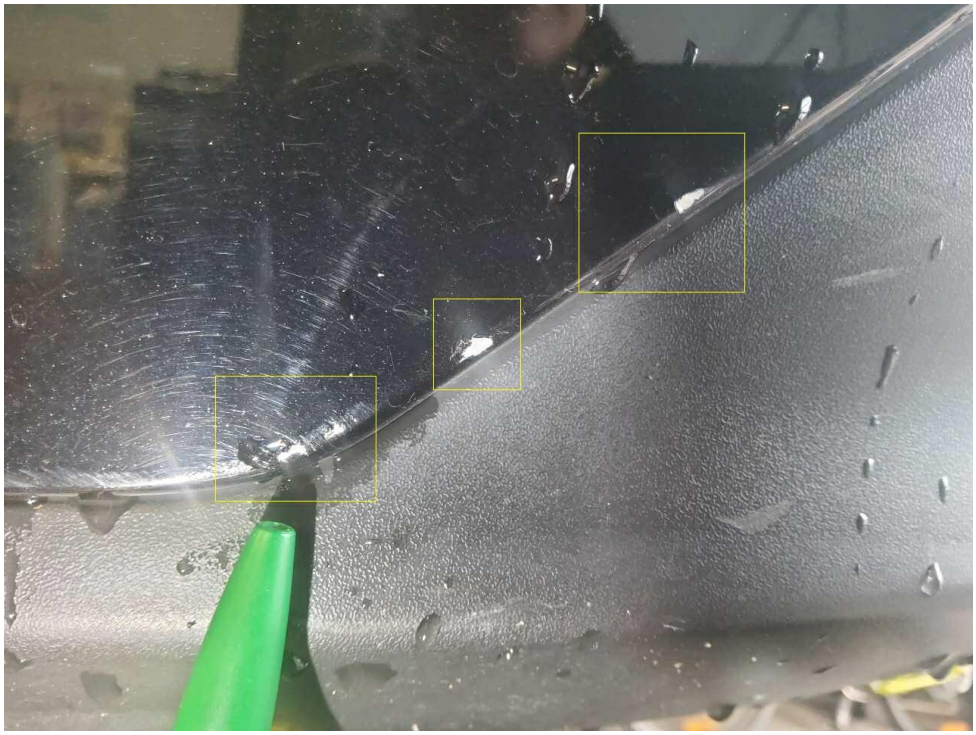
Bild 20 : Lackierspuren Tür vorne links

Bild 21 : Lackierspuren Tür vorne links

Bild 22 : Lackierspuren Tür vorne links

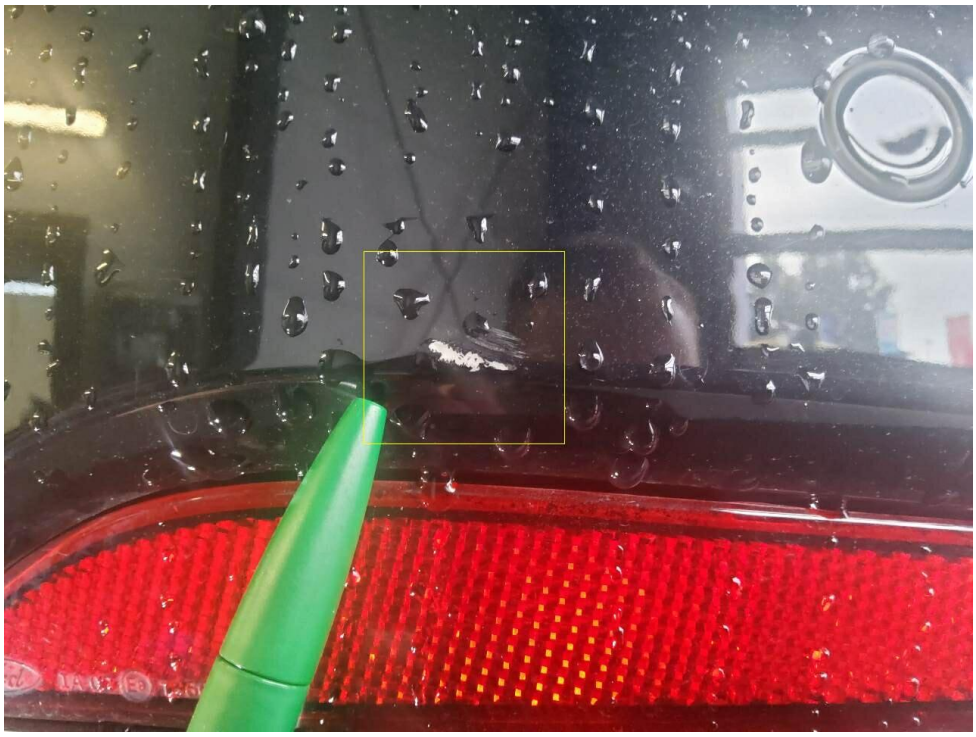
Bild 23 : Heckstoßfänger verschrammt

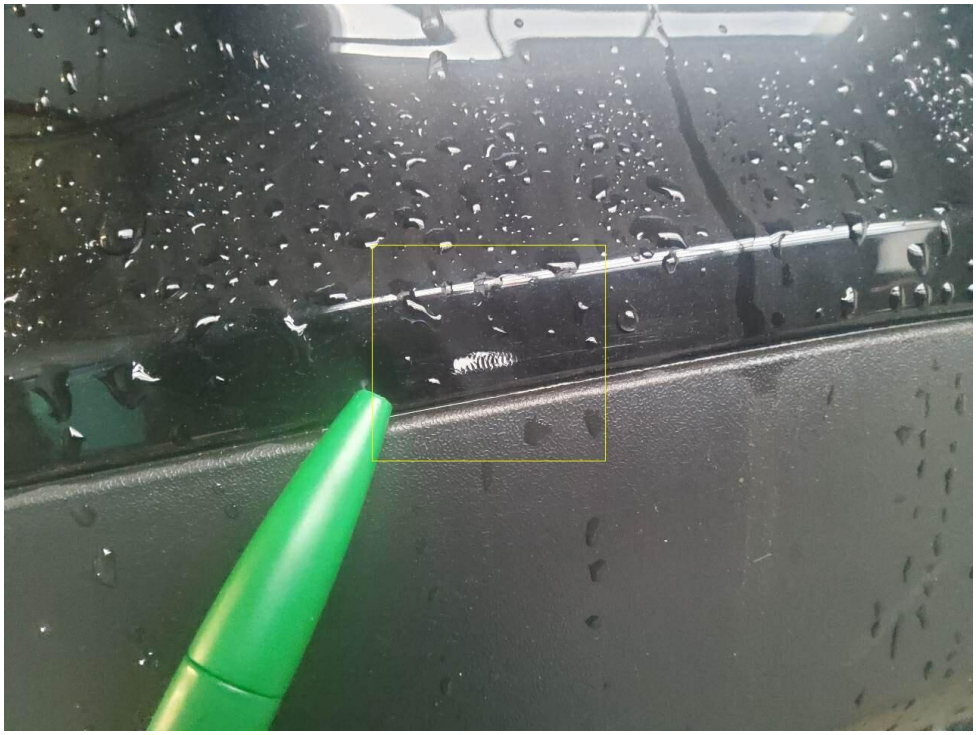
Bild 24 : Heckstoßfänger verschrammt

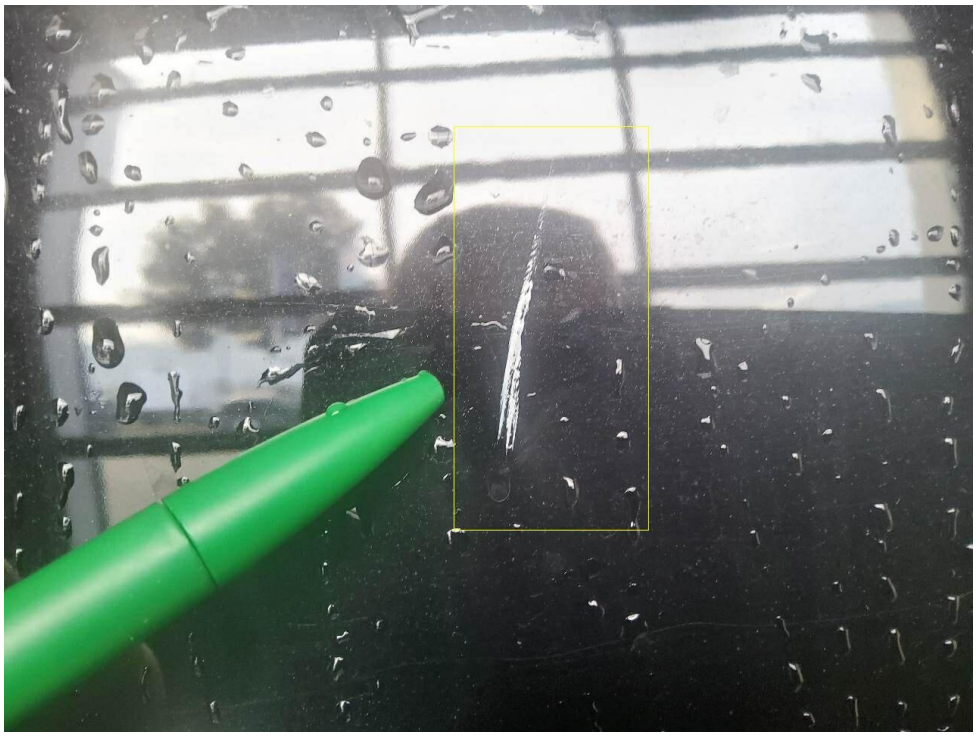
Bild 25 : Heckstoßfänger verschrammt

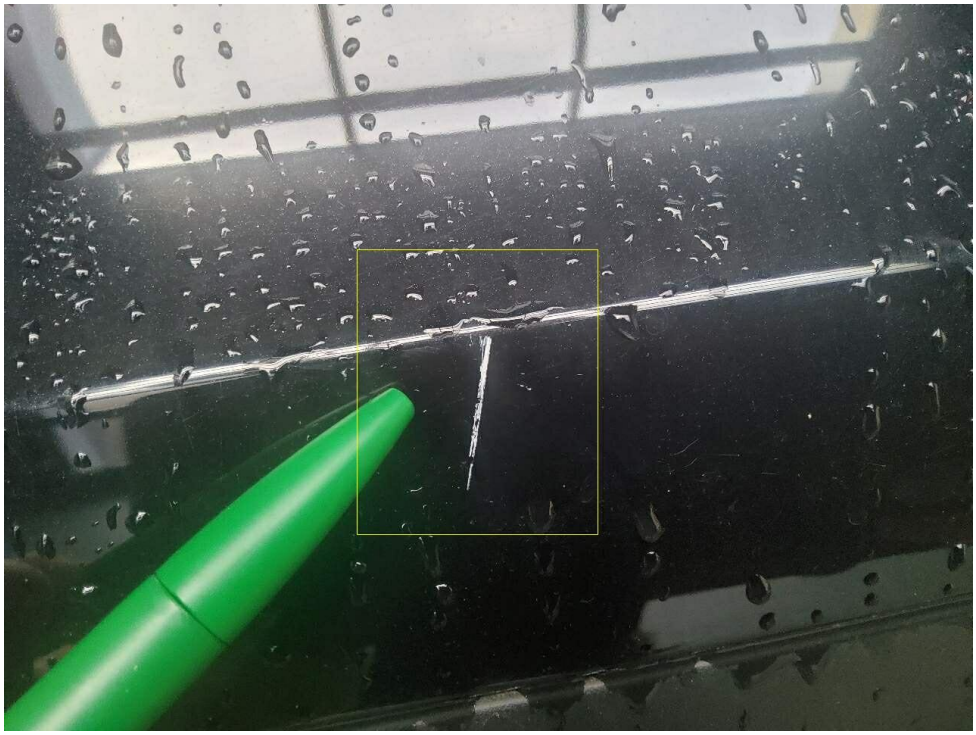
Bild 26 : Heckstoßfänger verschrammt

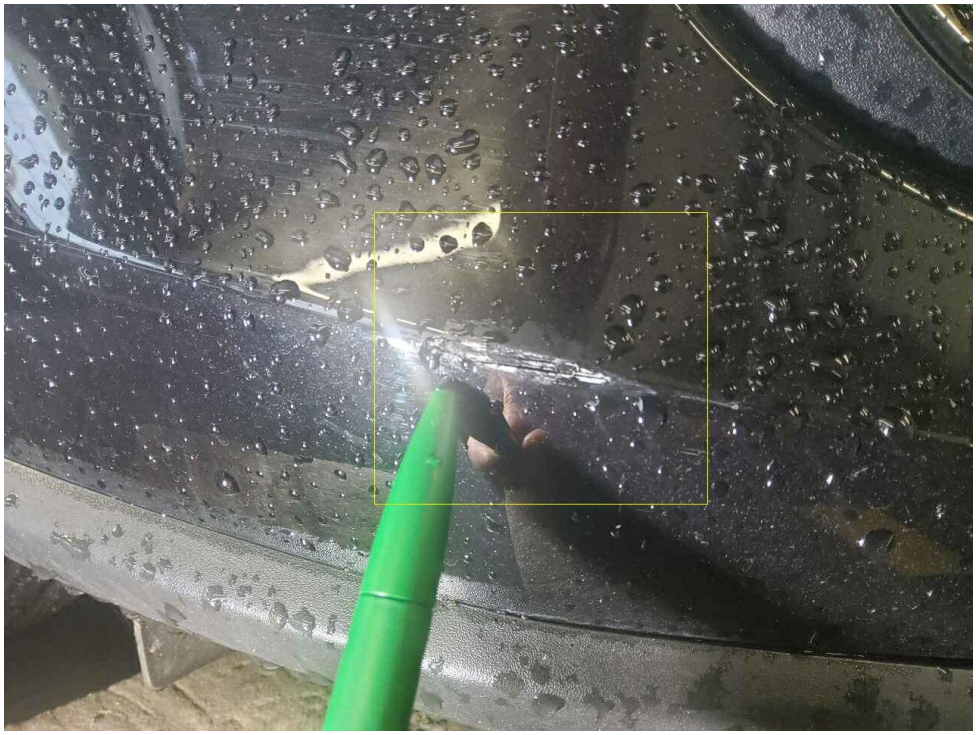
Bild 27 : Heckstoßfänger verschrammt

Bild 28 : Heckstoßfänger verschrammt

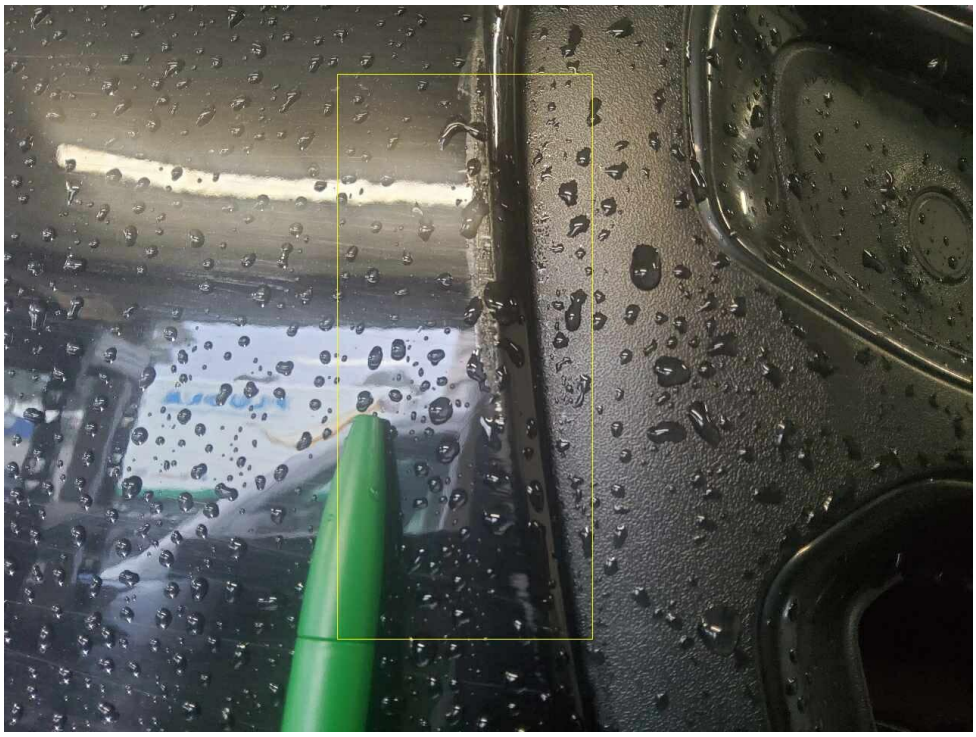
Bild 29 : Frontstoßfänger verschrammt
