BMW 5 LIMOUSINE (G60)(07.2023->) 520 D M SPORT MILD-HYBRID 145 KW (MOTOR 2,0 LTR. - 145 KW DIESEL) 4-TÜRIG

VIN: WBA11FL050CW51233

Beschreibung

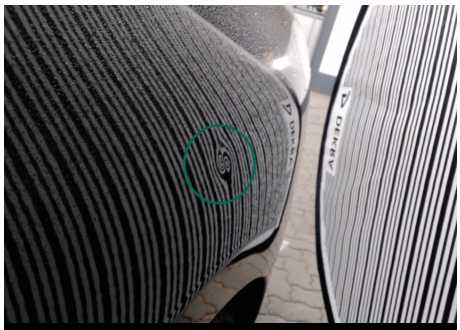
Türeinstieg / Hinten Links / Kratzer

Seitenwand / Hinten Links / Delle

005	Türeinstieg / Hinten Links	Kratzer	Lackieren

006	Seitenwand / Hinten Links	Delle	Smart Repair

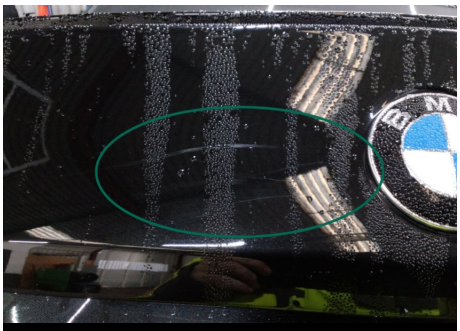
Heckklappe / Kofferraumtür / - / Kratzer

Tür / Vorne Rechts / Steinschlag

007	Heckklappe / Kofferraumtür / -	Kratzer	Polieren

008	Tür / Vorne Rechts	Steinschlag	Lackieren
