A104 - D26100920405

Citroën Berlingo Fourgon (09.2018->)

VIN	VR7EFYHYCMJ621579
Immatriculation	FZ-060-PZ
Kilométrage	51361 KM
Première immatriculation	31/05/2021
Couleur carrosserie	BLANC

Annexe Photographies des dommages Extérieur

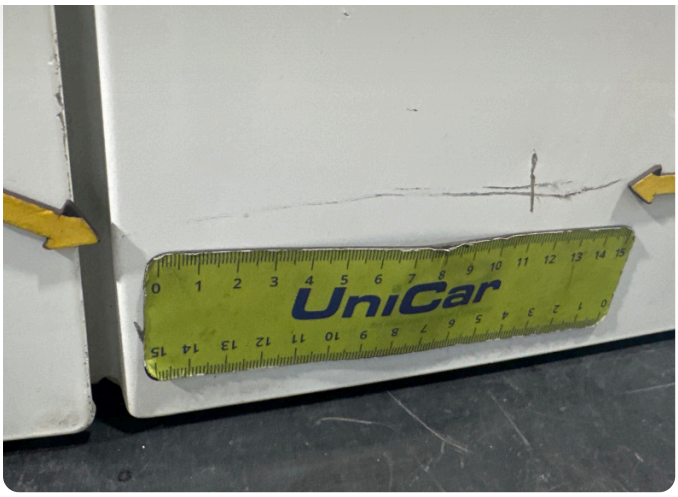
Porte de malle arrière droit

Type	Rayures griffures
Mode de réparation	RPP - Réparation Peinture uniquement
