Nissan

VIN: VNVK1400669961858

N° d'immatriculation
2CVZ072

Détails de l'inspection

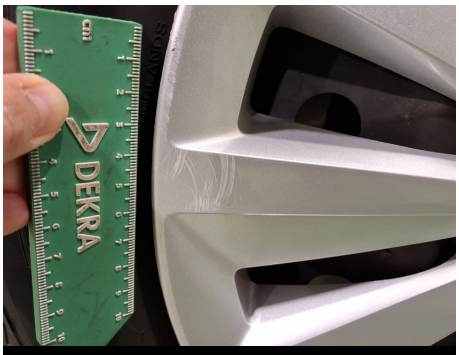
002	Enjoliveur de roue / Avant Droit Diamètre Jante/Pneu : 16 "	Rayure	Echange

Enjoliveur de roue / Avant Droit / Rayure

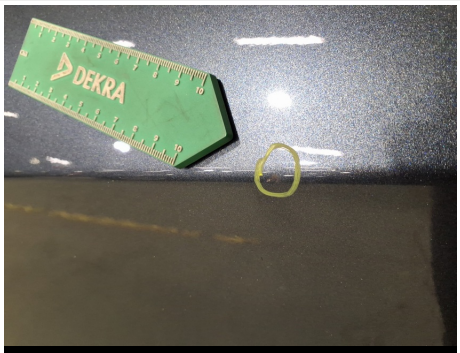
004	Aile / Arrière Gauche	Enfoncement	Réparation

Aile / Arrière Gauche / Enfoncement
